COMUNE DI MANTA

PIANO ELIMINAZIONE BARRIERE ARCHITETTONICHE

SCHEDATURE SPAZI e PERCORSI PUBBLICI

Tav. N. **4**

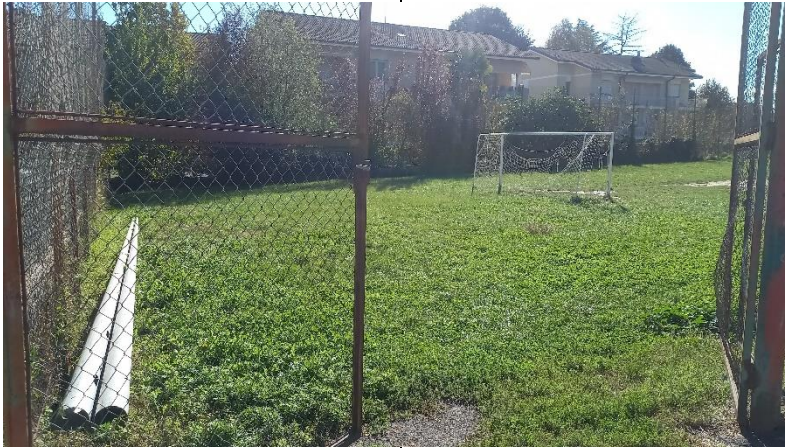
A. RAGGIUNGIBILITÀ - ORIENTAMENTO		
	Sì	NO
Parcheggi per disabili		x
----- Segnaletica verticale		
----- Segnaletica orizzontale		
Parcheggio raccordato a percorso pedonale		x
Fermata mezzi pubblici nelle vicinanze		x
Pavimentazione tattile		x
Rampa	x	
NOTE Ingresso a raso dalla strada con rampa sul marciapiede.		
B. CARATTERISTICHE		
	Sì	NO
Pavimentazione compatta e antisdrucchiolevole		x
Segnaletica chiara e leggibile		x
Dimensioni adeguate	n.a.	
Raccordi adeguati	n.a.	
Pavimentazione tattile		x
Ostacoli		x
Corrimano	n.a.	
NOTE Fondo naturale a prato.		
C. DOTAZIONE DI SERVIZI IGIENICI		
	Sì	NO
Presente almeno 1 servizio per disabili		
Il servizio per disabili è segnalato		
Larghezza porta 80 cm		
Apertura porta verso l'esterno		
Maniglione e corrimani		
Rubinetti e pulsanti azionabili da persone con problemi agli arti superiori		
Presenza di allarme		
NOTE

Area campetto calcio

- Realizzazione di parcheggio per disabile, comprensivo di segnaletica verticale e orizzontale

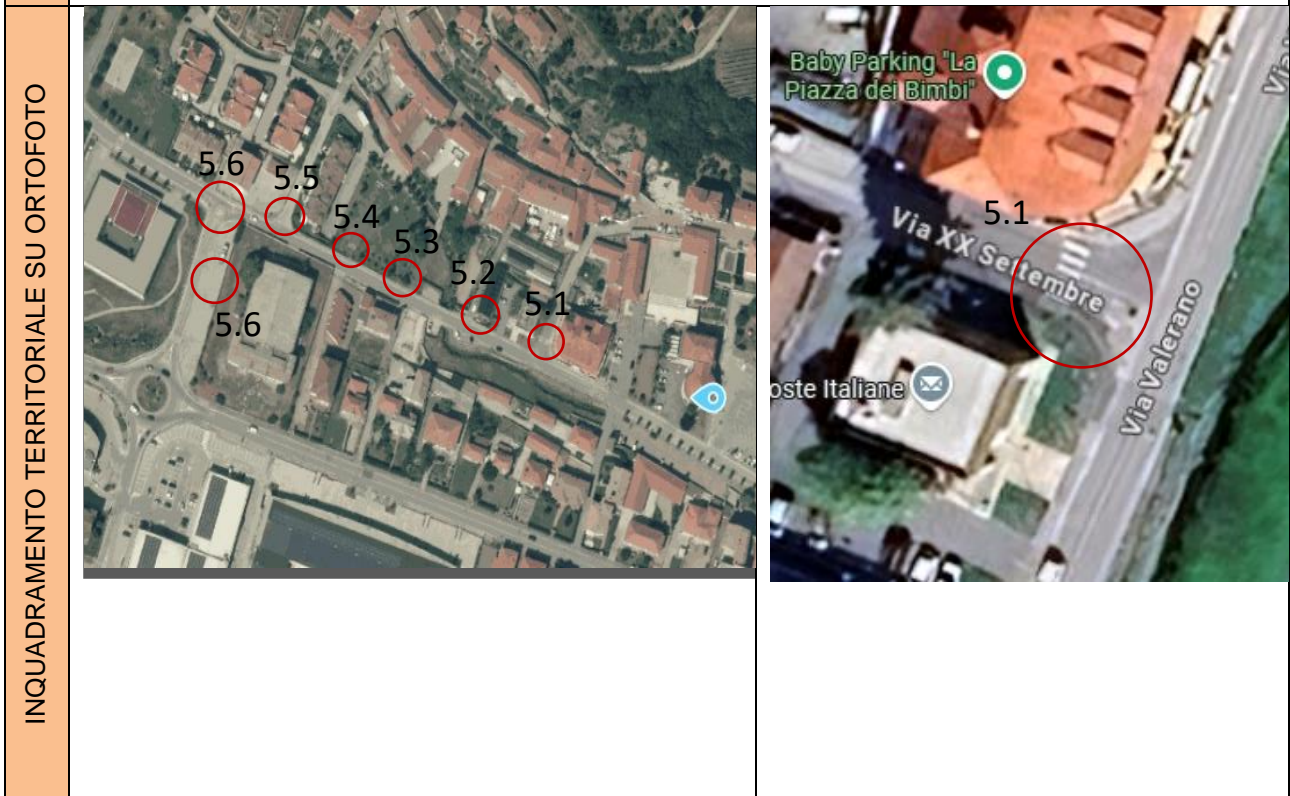
AU 5		SCHEDATURA SPAZI / PERCORSI PUBBLICI
n. 5.1	UBICAZIONE:	Tratto VIA VALERANO: intersezione con Via XX Settembre
	TIPOLOGIA CRITICITA':	Pavimentazione percorso pedonale sconnesso
	DESTINAZIONE D'USO:	Percorso Pedonale

D. RAGGIUNGIBILITÀ - ORIENTAMENTO		
	Sì	NO
Parcheggi per disabili		X
Segnaletica verticale		X
Segnaletica orizzontale		X
Parcheggio raccordato a percorso pedonale		X
Fermata mezzi pubblici nelle vicinanze		X
Pavimentazione tattile		X
Segnaletica acustica		X
NOTE		
E. CARATTERISTICHE		
	Sì	NO
Pavimentazione compatta e antisdrucchiolevole		X
Segnaletica chiara e leggibile	X	
Dimensioni adeguate	X	
Raccordi adeguati	X	
Pavimentazione tattile		X
Ostacoli	X	
Corrimano		X
NOTE		
<p>Presenza di sconnessioni, buche isolate, deformazioni della pavimentazione esistente, assenza di porzioni di essa. Presenza di palina segnaletica verticale a restringimento percorso e pozzetti incoerenti.</p>		
FOTO CRITICITÀ

Adeguamento della pavimentazione dissestata tramite demolizione e rifacimento del tappetino d'usura o sostituzione di parte di essa, con finitura tale da rendere il piano di calpestio perfettamente complanare e raccordato adeguatamente alla pavimentazione esistente.

Eliminazione con spostamento dell'elemento che costituisce ostacolo alla mobilità di chiunque utilizzi lo spazio pedonale.

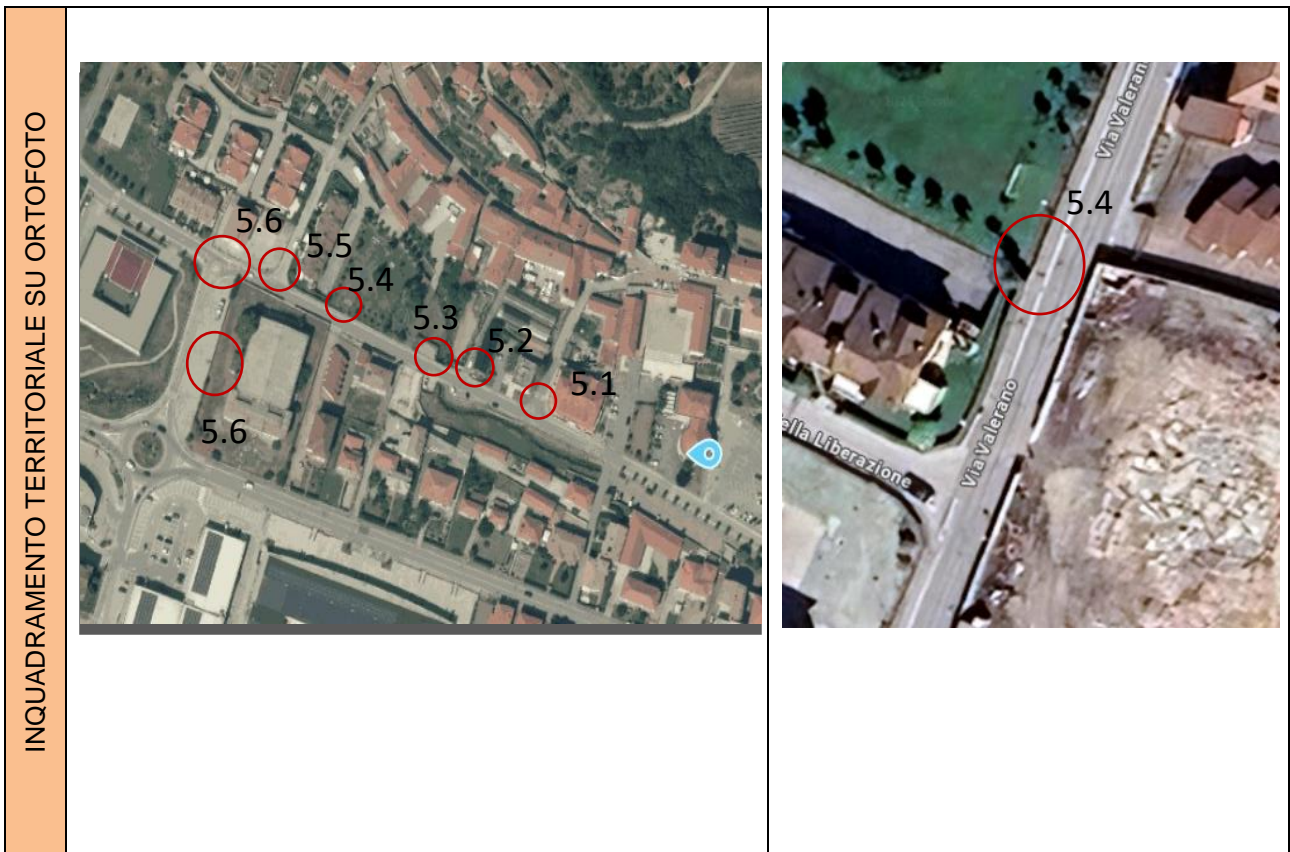
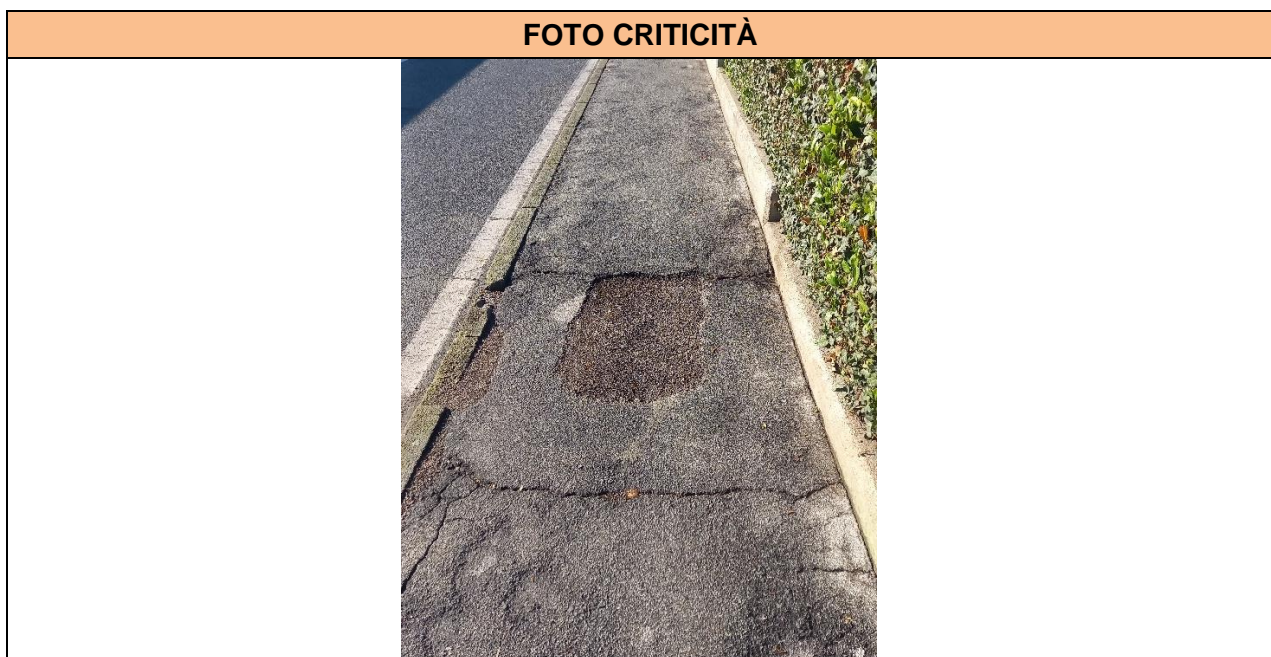
AU 5		SCHEDATURA SPAZI / PERCORSI PUBBLICI
n. 5.4	UBICAZIONE:	Tratto VIA VALERANO: fronte civico 5 (lato opposto)
	TIPOLOGIA CRITICITA':	Pavimentazione percorso pedonale sconnesso
	DESTINAZIONE D'USO:	Percorso Pedonale

A. RAGGIUNGIBILITÀ - ORIENTAMENTO		
	SÌ	NO
Parcheggi per disabili		X
Segnaletica verticale		X
Segnaletica orizzontale		X
Parcheggio raccordato a percorso pedonale		X
Fermata mezzi pubblici nelle vicinanze		X
Pavimentazione tattile		X
Segnaletica acustica		X
NOTE		
B. CARATTERISTICHE		
	SÌ	NO
Pavimentazione compatta e antisdrucchiolevole		X
Segnaletica chiara e leggibile	X	
Dimensioni adeguate	X	
Raccordi adeguati	X	
Pavimentazione tattile		X
Ostacoli	X	
Corrimano		X
NOTE		
Presenza di sconnessioni, buche isolate, deformazioni della pavimentazione esistente, assenza di porzioni di essa.

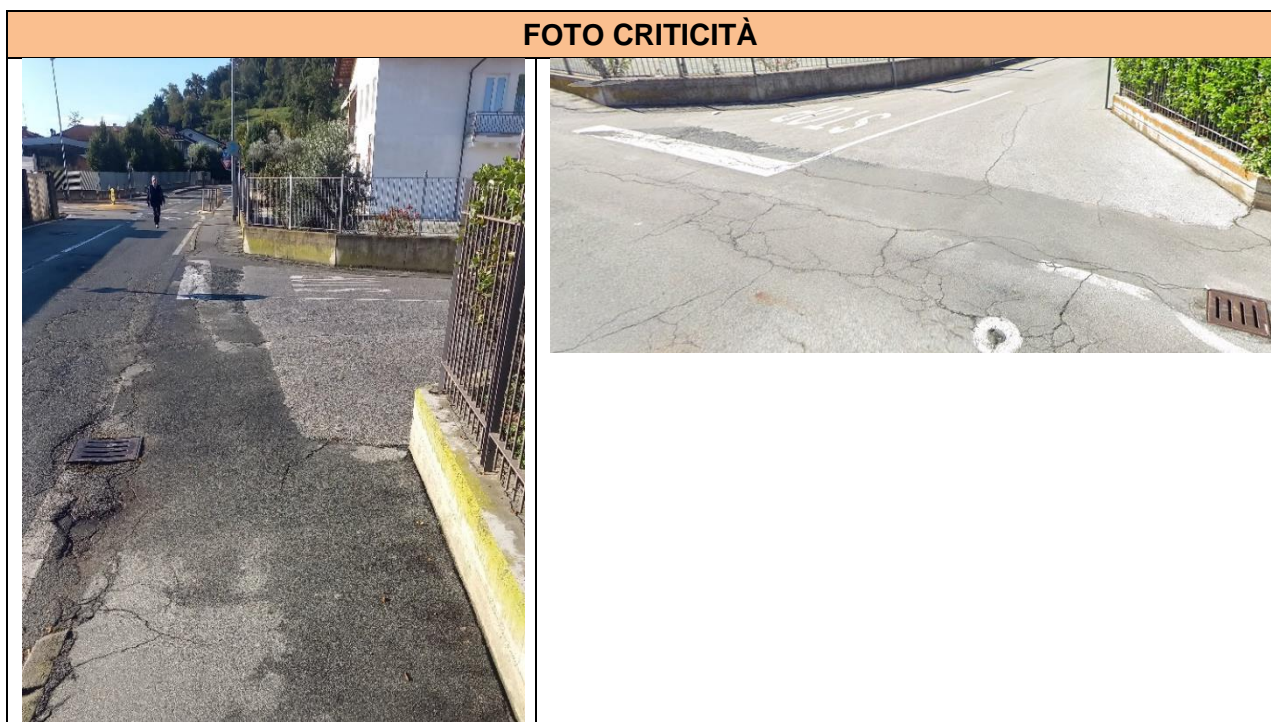
A. RAGGIUNGIBILITÀ - ORIENTAMENTO		
	SÌ	NO
Parcheggi per disabili		X
Segnaletica verticale		X
Segnaletica orizzontale	X	
Parcheggio raccordato a percorso pedonale		X
Fermata mezzi pubblici nelle vicinanze		X
Pavimentazione tattile		X
Segnaletica acustica		X
NOTE		
B. CARATTERISTICHE		
	SÌ	NO
Pavimentazione compatta e antisdrucchiolevole	X	
Segnaletica chiara e leggibile		X
Dimensioni adeguate	X	
Raccordi adeguati	X	
Pavimentazione tattile		X
Ostacoli		X
Corrimano		X
NOTE		
Assenza di attraversamento pedonale e pavimentazione sconnessa a seguito di scavi per sottoservizi e ripristini provvisori.

INTERVENTI NECESSARI
<p><u>Nuova realizzazione di attraversamento pedonale a raso</u>, tramite adeguamento dei raccordi al percorso pedonale esistente ad evidenziare la delimitazione tra sede pedonale e carrabile; realizzazione di zebraure di larghezza minima 250 cm. La pavimentazione utilizzata nell'attraversamento, sarà la medesima già presente.</p> <p><u>Adeguamento della pavimentazione dissestata tramite demolizione e rifacimento del tappetino d'usura o sostituzione di parte di essa</u>, con finitura tale da rendere il piano di calpestio perfettamente complanare e raccordato adeguatamente alla pavimentazione esistente.</p>

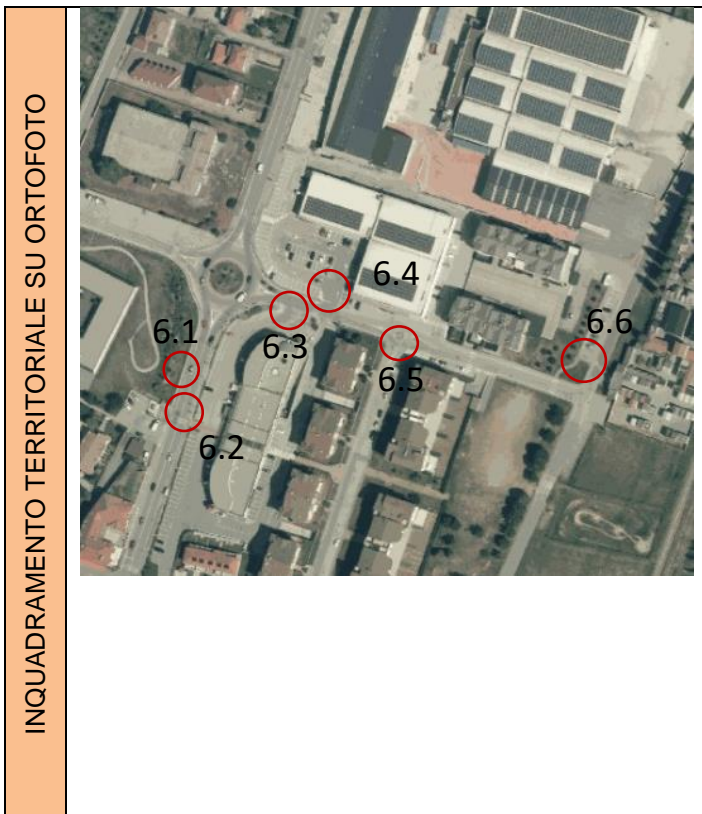
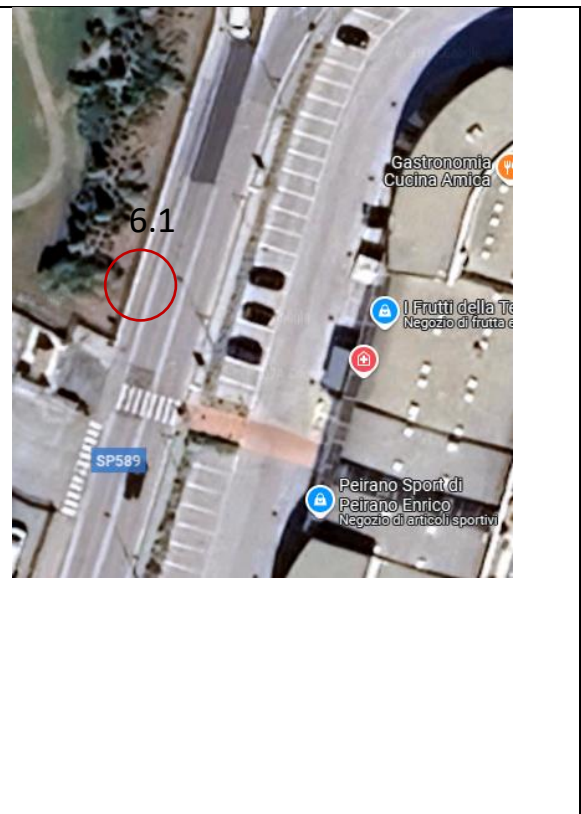
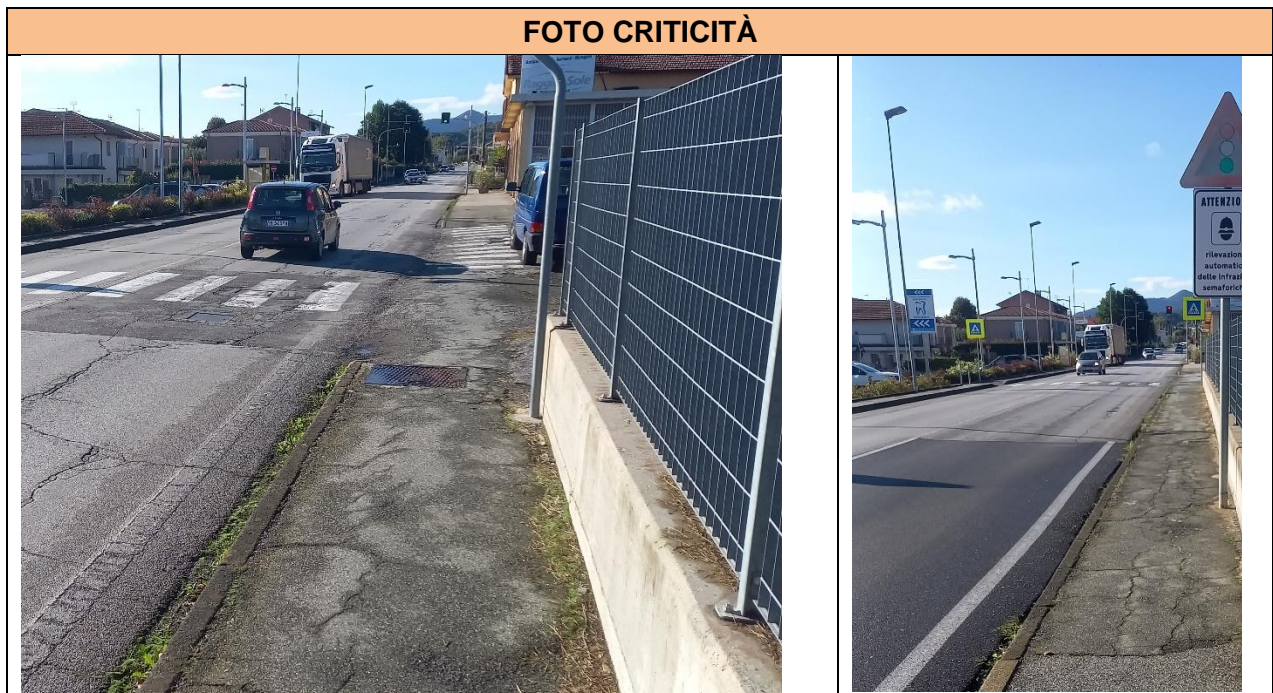
F. RAGGIUNGIBILITÀ - ORIENTAMENTO		
	Sì	NO
Parcheggi per disabili		X
Segnaletica verticale		X
Segnaletica orizzontale		X
Parcheggio raccordato a percorso pedonale		X
Fermata mezzi pubblici nelle vicinanze		X
Pavimentazione tattile		X
Segnaletica acustica		X
NOTE		
G. CARATTERISTICHE		
	Sì	NO
Pavimentazione compatta e antisdrucchiolevole		X
Segnaletica chiara e leggibile	X	
Dimensioni adeguate	X	
Raccordi adeguati	X	
Pavimentazione tattile		X
Ostacoli	X	
Corrimano		X
NOTE		
Presenza di sconnessioni, buche isolate, deformazioni della pavimentazione esistente, assenza di porzioni di essa.

Adeguamento tramite asporto della pavimentazione esistente e riposizionamento del manufatto a quota (chiusino) adeguata alla pavimentazione circostante, realizzazione raccordo con stesura del tappetino d'usura tale da rendere il piano di calpestio perfettamente complanare.

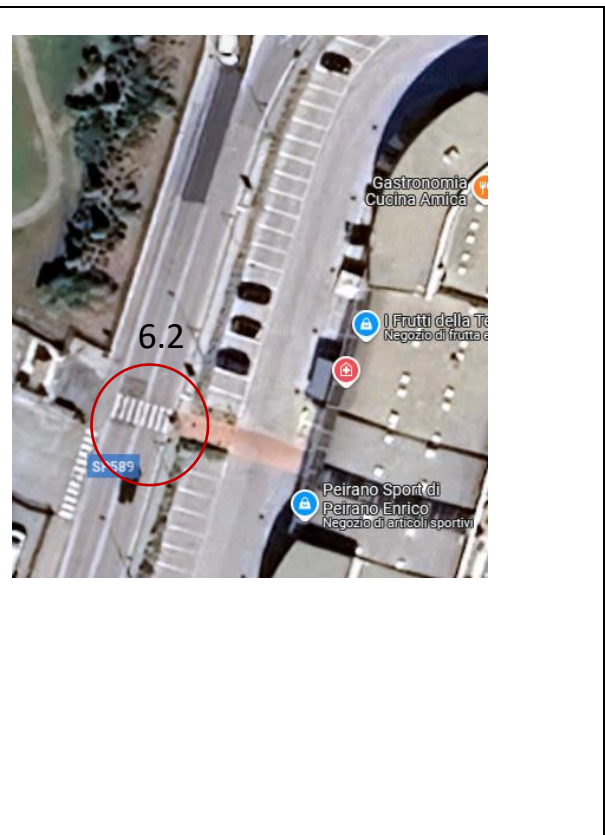
A. RAGGIUNGIBILITÀ - ORIENTAMENTO		
	SÌ	NO
Parcheggi per disabili		X
Segnaletica verticale	X	
Segnaletica orizzontale	X	
Parcheggio raccordato a percorso pedonale	X	
Fermata mezzi pubblici nelle vicinanze		X
Pavimentazione tattile		X
Segnaletica acustica		X
NOTE		
B. CARATTERISTICHE		
	SÌ	NO
Pavimentazione compatta e antisdrucchiolevole		X
Segnaletica chiara e leggibile	X	
Dimensioni adeguate	X	
Raccordi adeguati	X	
Pavimentazione tattile		X
Ostacoli		X
Corrimano		X
NOTE		
Presenza di sconnessioni, buche isolate, deformazioni della pavimentazione esistente, assenza di porzioni di essa, chiusini incoerenti.

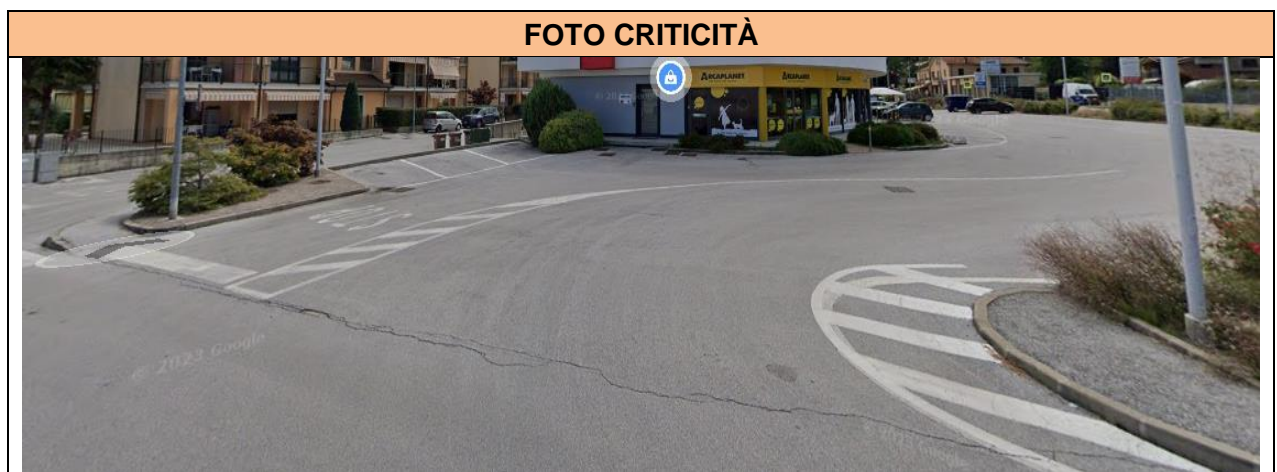
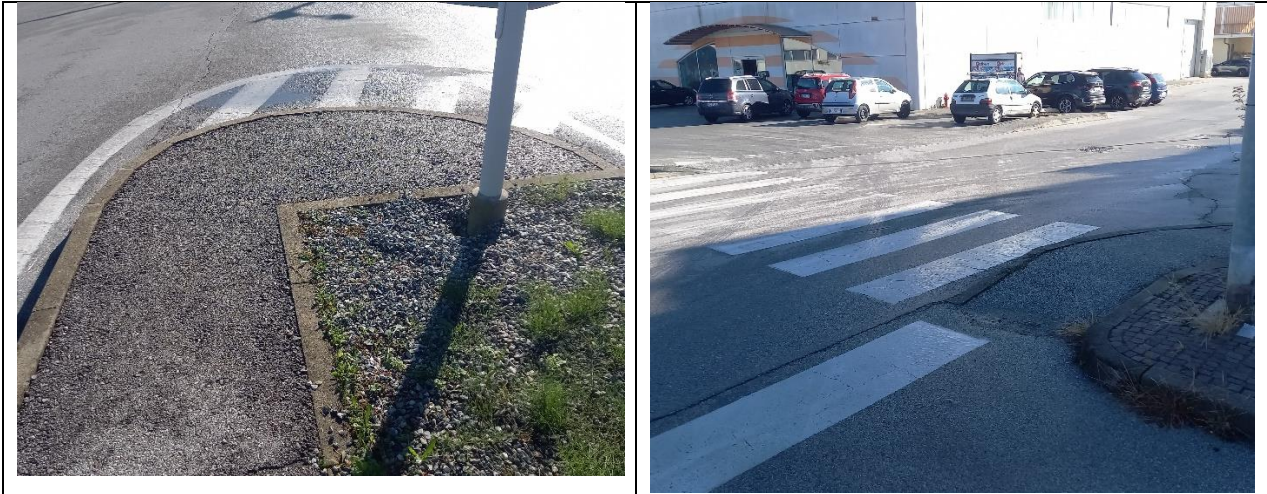
AU 6		SCHEDATURA SPAZI / PERCORSI PUBBLICI
n. 6.3	UBICAZIONE:	Tratto VIA BURGO - VIA DALLA CHIESA - CIMITERO: Attraversamento pedonale ampio ingresso centro commerciale
	TIPOLOGIA CRITICITA':	Assenza di attraversamento pedonale a raso – Dislivello causato da gradino di 2,5/20 cm
	DESTINAZIONE D'USO:	Percorso Pedonale

A. B. RAGGIUNGIBILITÀ - ORIENTAMENTO			
		SÌ	NO
	Parcheggi per disabili		X
	Segnaletica verticale	X	
	Segnaletica orizzontale		X
	Parcheggio raccordato a percorso pedonale		X
	Fermata mezzi pubblici nelle vicinanze	X	
	Pavimentazione tattile		X
	Segnaletica acustica		X
	NOTE		
C. D. CARATTERISTICHE			
		SÌ	NO
	Pavimentazione compatta e antisdrucchiolevole	X	
	Segnaletica chiara e leggibile	X	
	Dimensioni adeguate	X	
	Raccordi adeguati		X
	Pavimentazione tattile		X
	Ostacoli		X
	Corrimano		X
	NOTE		
	<p>Assenza di attraversamento pedonale a raso e dislivello causato da gradini di 2,5/20 cm, sono presenti scivoli ma senza corrispondenza con gli attraversamenti pedonale, costringendo il transito pedonale su parti della carreggiata.</p>

Nuova realizzazione di attraversamento pedonale a raso, tramite adeguamento dei raccordi al percorso pedonale esistente ad evidenziare la delimitazione tra sede pedonale e carrabile; realizzazione di zebra di larghezza minima 250 cm. La pavimentazione utilizzata nell'attraversamento sarà la medesima già presente.

Eliminazione del dislivello tramite asporto di materiale per raccordo dei percorsi pedonali realizzando rampe di pendenza preferibilmente non superiore al 5%.

ATTENZIONE! Occorre fare una buona rasatura della finitura superficiale per evitare di creare altre criticità sulla pavimentazione per le persone con difficoltà motorie

Materiale suggerito: **Asfalto – mattonelle in gres porcellanato da esterno**

STIMA	
Stima costo intervento possibile risolutivo	€ 1500,00

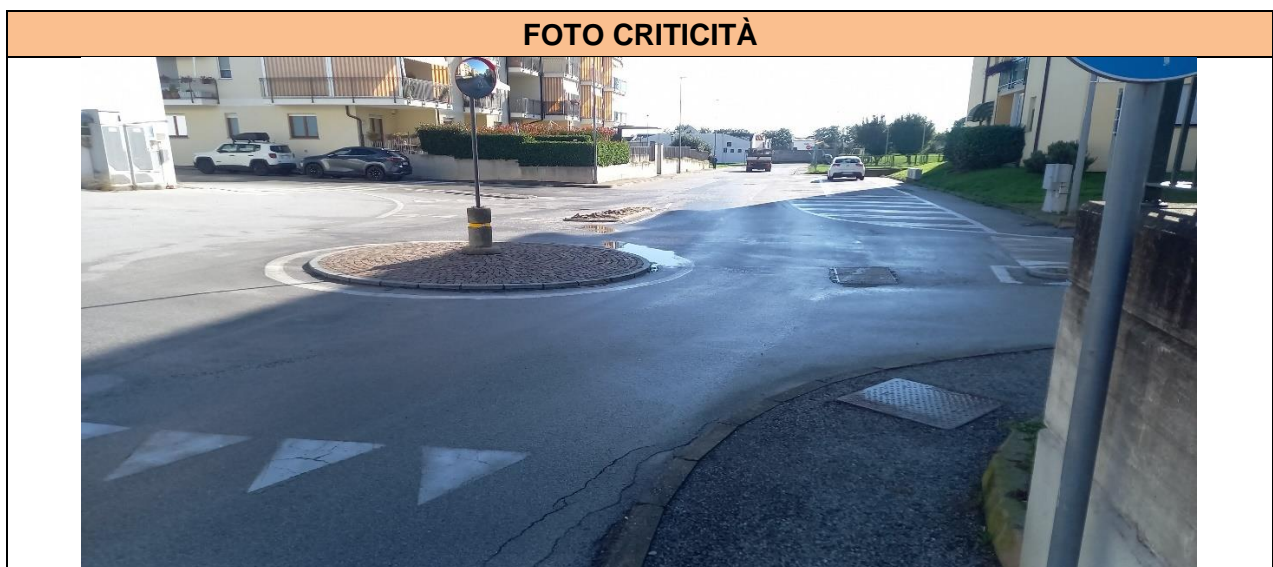
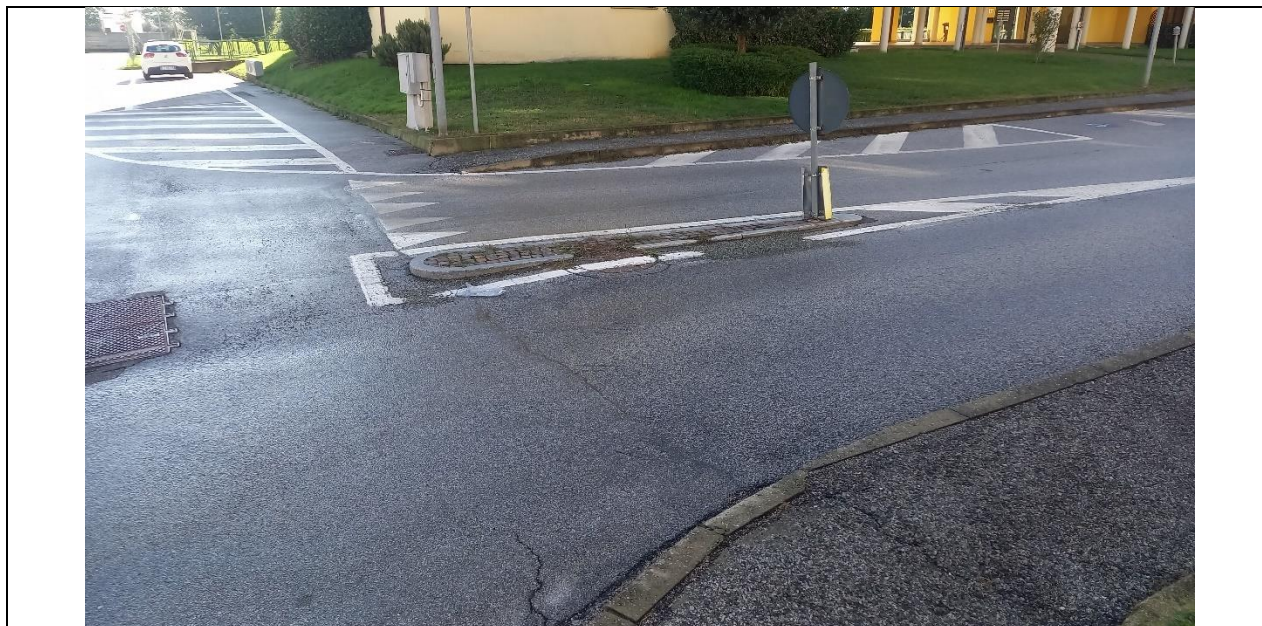
AU 6		SCHEDATURA SPAZI / PERCORSI PUBBLICI
n. 6.5	UBICAZIONE:	Tratto VIA BURGO - VIA DALLA CHIESA - CIMITERO: Attraversamento pedonale Via Paolo Borsellino
	TIPOLOGIA CRITICITA':	Assenza di attraversamento pedonale a raso – Dislivello causato da gradino di 2,5/20 cm
	DESTINAZIONE D'USO:	Percorso Pedonale

A. RAGGIUNGIBILITÀ - ORIENTAMENTO				
	Sì	NO		
Parcheggi per disabili		X		
Segnaletica verticale	X			
Segnaletica orizzontale		X		
Parcheggio raccordato a percorso pedonale		X		
Fermata mezzi pubblici nelle vicinanze		X		
Pavimentazione tattile		X		
Segnaletica acustica		X		
NOTE				
D. CARATTERISTICHE				
	Sì	NO		
Pavimentazione compatta e antisdrucchiolevole	X			
Segnaletica chiara e leggibile	X			
Dimensioni adeguate	X			
Raccordi adeguati		X		
Pavimentazione tattile		X		
Ostacoli		X		
Corrimano		X		
NOTE				
Assenza di attraversamento pedonale a raso e dislivello causato da gradini di 2,5/20 cm.

Nuova realizzazione di attraversamento pedonale a raso, tramite adeguamento dei raccordi al percorso pedonale esistente ad evidenziare la delimitazione tra sede pedonale e carrabile; realizzazione di zebrature di larghezza minima 250 cm.

La pavimentazione utilizzata nell'attraversamento sarà la medesima già presente.

Eliminazione del dislivello tramite asporto di materiale per raccordo dei percorsi pedonali realizzando rampe di pendenza preferibilmente non superiore al 5%.

ATTENZIONE! Occorre fare una buona rasatura della finitura superficiale per evitare di creare altre criticità sulla pavimentazione per le persone con difficoltà motorie

Materiale suggerito: **Asfalto** –

Stima costo intervento possibile risolutivo	€ 1200,00

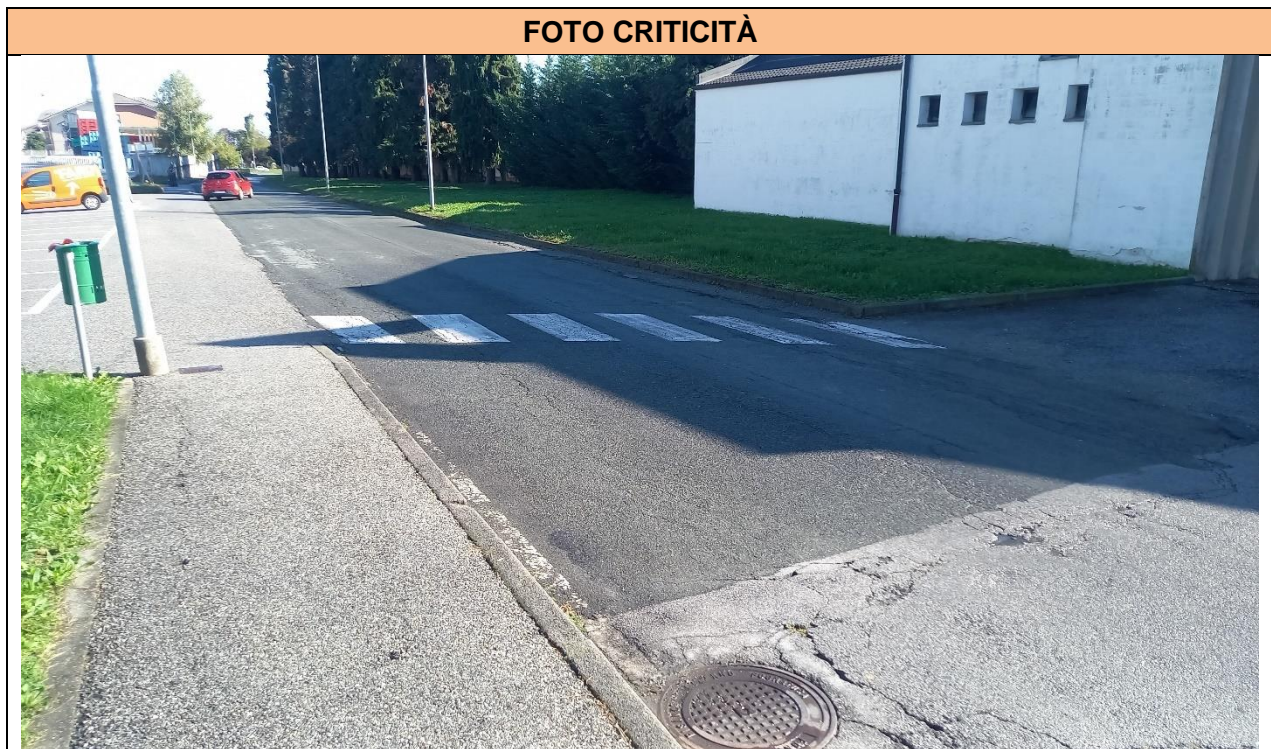
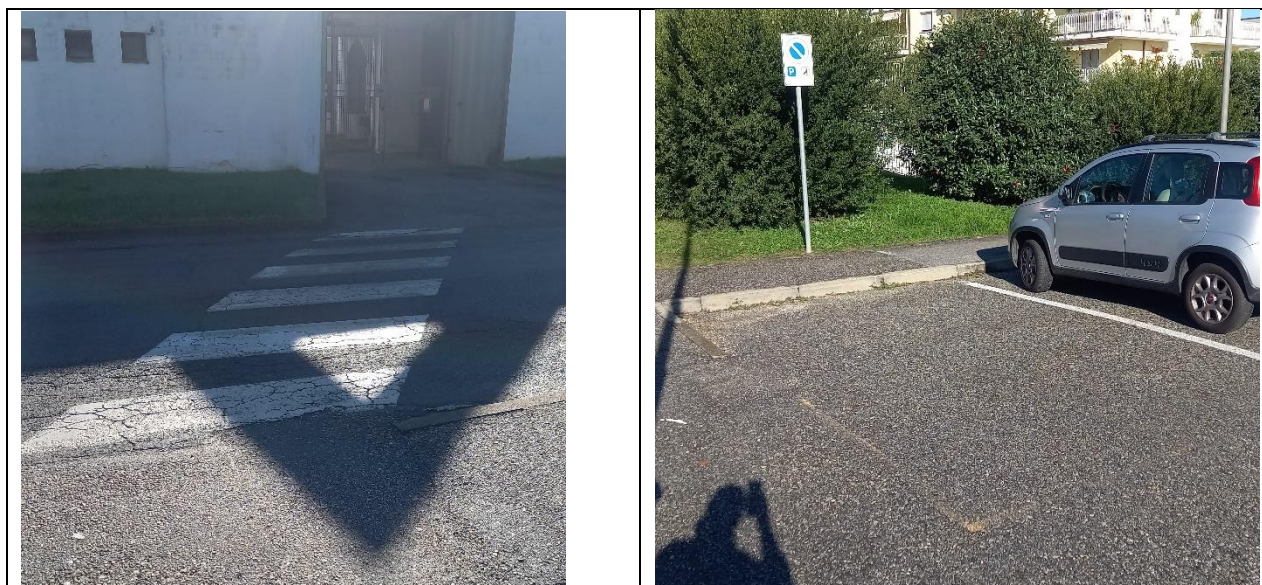
AU 6		SCHEDATURA SPAZI / PERCORSI PUBBLICI
n. 6.6	UBICAZIONE:	Tratto VIA BURGO - VIA DALLA CHIESA - CIMITERO: Fronte cimitero
	TIPOLOGIA CRITICITA':	Scarsa manutenzione segnaletica parcheggio riservato ai disabili ed assenza segnalazione attraversamento pedonale per non vedenti
	DESTINAZIONE D'USO:	Parcheggio - Percorso Pedonale

A. RAGGIUNGIBILITÀ - ORIENTAMENTO				
	SÌ	NO		
Parcheggi per disabili	X			
Segnaletica verticale	X			
Segnaletica orizzontale		X		
Parcheggio raccordato a percorso pedonale	X			
Fermata mezzi pubblici nelle vicinanze		X		
Pavimentazione tattile		X		
Segnaletica acustica		X		
NOTE: segnaletica orizzontale parcheggio disabile quasi inesistente.				
D. CARATTERISTICHE				
	SÌ	NO		
Pavimentazione compatta e antisdrucchiolevole	X			
Segnaletica chiara e leggibile		X		
Dimensioni adeguate	X			
Raccordi adeguati	X			
Pavimentazione tattile		X		
Ostacoli		X		
Corrimano		X		
NOTE

Riverniciatura dell'area di parcheggio di mt 5x3,20 in aderenza al percorso pedonale costituito da idonea segnaletica orizzontale che individua una zona di cm 170 di larghezza, relativa all'ingombro dell'autovettura, ed una seconda, di larghezza minima cm 150, necessaria al libero movimento dell'utente in fase di trasferimento. La zona pedonale, se non complanare, dovrà sempre essere raccordata mediante scivolo (max 8%) con il percorso principale. Attualmente abbiamo l'introduzione del contrassegno di parcheggio per disabili conforme al modello previsto dalla raccomandazione n. 98/376/CE del Consiglio dell'Unione europea del 4 giugno 1998.

ATTENZIONE! Occorre fare una buona rasatura della finitura superficiale per evitare di creare altre criticità sulla pavimentazione per le persone con difficoltà motorie

Materiale suggerito: **Vernice**

Stima costo intervento possibile risolutivo	€ 150,00

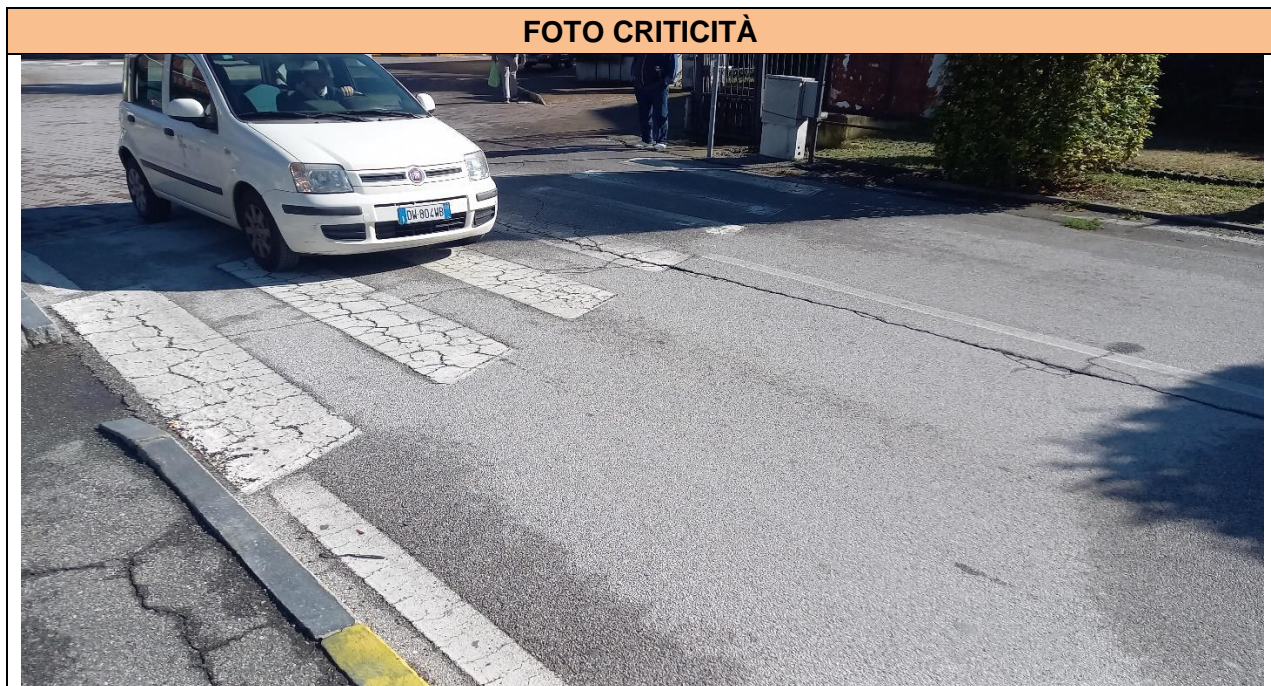
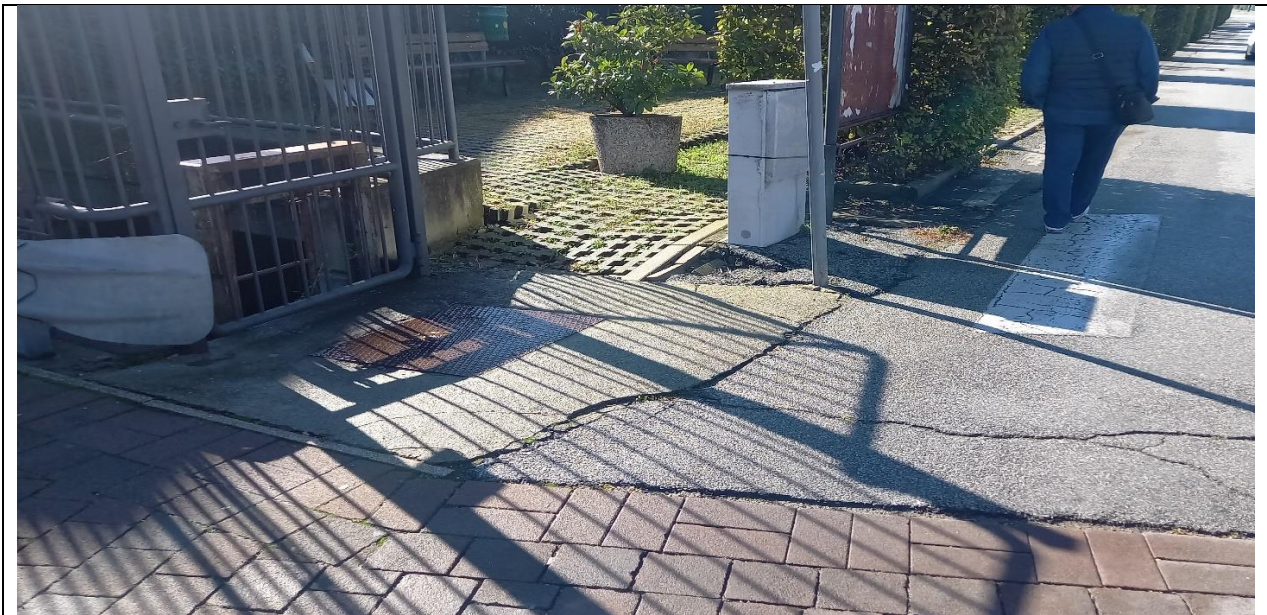
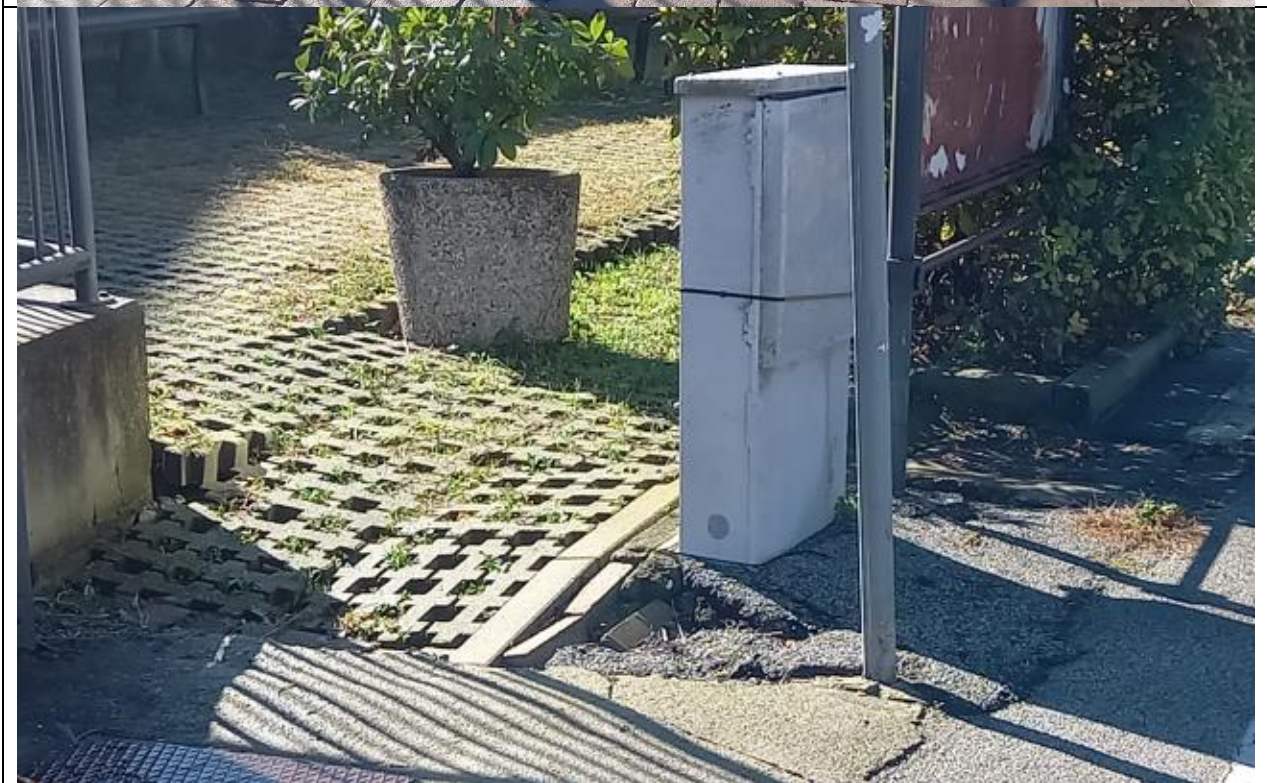
AU 7		SCHEDATURA SPAZI / PERCORSI PUBBLICI
n. 7.2	UBICAZIONE:	Tratto VIA ROMA: incrocio Via Roma – Via Valerano
	TIPOLOGIA CRITICITA':	attraversamento pedonale poco fruibile causa ostacoli e presenza di sconnessioni e deformazioni della pavimentazione esistente
	DESTINAZIONE D'USO:	Attraversamento pedonale con continuità al percorso

A. RAGGIUNGIBILITÀ - ORIENTAMENTO		
	SÌ	NO
Parcheggi per disabili		X
Segnaletica verticale		X
Segnaletica orizzontale	X	
Parcheggio raccordato a percorso pedonale	X	
Fermata mezzi pubblici nelle vicinanze	X	
Pavimentazione tattile		X
Segnaletica acustica		X
NOTE		
B. CARATTERISTICHE		
	SÌ	NO
Pavimentazione compatta e antisdrucchiolevole		X
Segnaletica chiara e leggibile	X	
Dimensioni adeguate	X	
Raccordi adeguati		X
Pavimentazione tattile		X
Ostacoli	X	
Corrimano		X
NOTE		
<p>Attraversamento pedonale esistente con presenza di ostacoli (su un lato) che impediscono il movimento in sicurezza di persone con difficoltà motoria, in aggiunta alla presenza di sconnessioni e deformazioni della pavimentazione esistente.</p>

CALCOLO LIVELLO DI PRIORITÀ	
	Punteggio
Spazio / percorso di interesse (valore 1 = alto; valore 2 = medio; valore 3 = basso)	1
Livello di accessibilità (da tabella sopra)	2
Spazio / percorso soggetto a interventi edilizi già programmati dalla P.A. (valore 1 a interventi non ancora programmati; valore 2 a interventi già programmati; valore 3 a interventi già realizzati)	1
Segnalazioni pervenute (da Amministrazione o portatori di interessi) (valore 1 a situazioni segnalate; valore 2 a situazioni non segnalate)	2
TOTALE PUNTEGGIO	6
INTERVENTI NECESSARI	
<p><u>Eliminazione con spostamento dell'elemento che costituisce ostacolo alla mobilità di chiunque utilizzi lo spazio pedonale.</u></p> <p><u>Adeguamento della pavimentazione demolizione e rifacimento del tappetino d'usura o sostituzione di parte di essa, con finitura tale da rendere il piano di calpestio perfettamente complanare e raccordato adeguatamente alla pavimentazione esistente.</u></p> <p><u>Adeguamento della pavimentazione in autobloccanti tramite asporto della pavimentazione esistente e riposizionamento del materiale su idoneo sottofondo in detrito stabilizzato al fine di rendere il piano di calpestio perfettamente complanare.</u></p> <p>ESEMPIO</p> <div style="display: flex; justify-content: space-around;"> <div style="text-align: center;">

STIMA	
Stima costo intervento possibile risolutivo	€ 2.500,00
Note integrative: Richiedere all'Ente gestore la fattibilità dello spostamento dell'impianto (quadro/contatore elettrico)

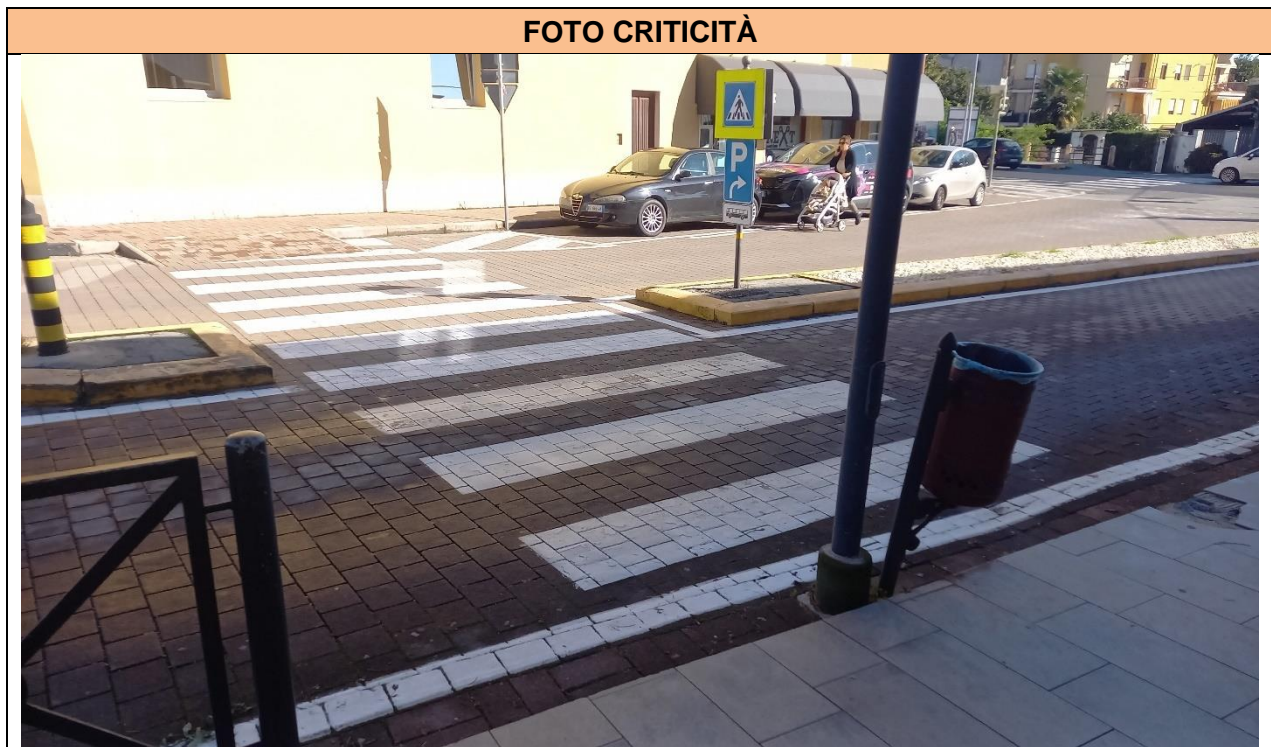
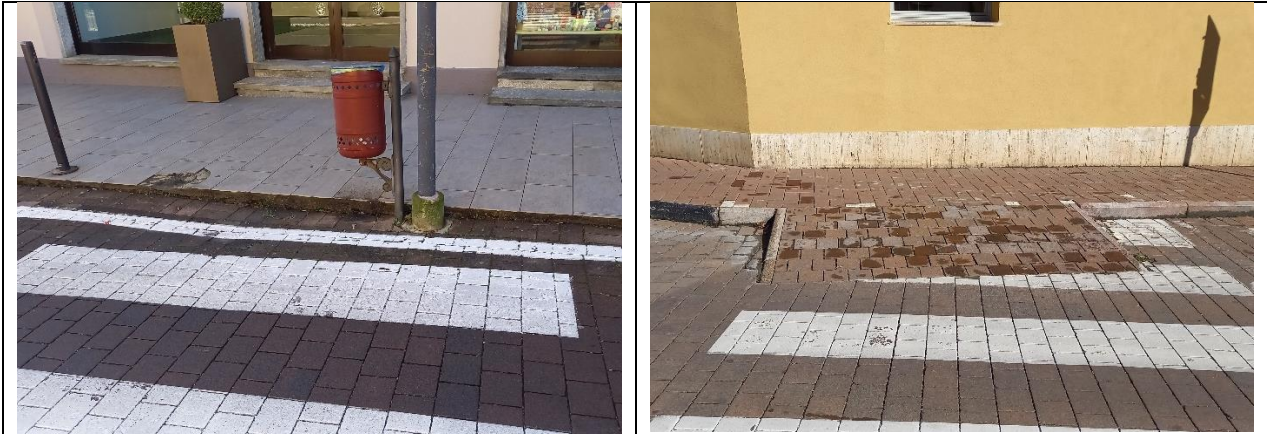
AU 7		SCHEDATURA SPAZI / PERCORSI PUBBLICI
n. 7.3	UBICAZIONE:	Tratto VIA ROMA rotonda Via Roma
	TIPOLOGIA CRITICITA':	attraversamento pedonale inadeguato causa dislivello causato da gradino di 2.5/20 cm, presenza di possibile ostacolo.
	DESTINAZIONE D'USO:	Attraversamento pedonale

A. RAGGIUNGIBILITÀ - ORIENTAMENTO		
	Sì	NO
Parcheggi per disabili		X
----- Segnaletica verticale	X	
----- Segnaletica orizzontale	X	
Parcheggio raccordato a percorso pedonale		X
Fermata mezzi pubblici nelle vicinanze	X	
Pavimentazione tattile		X
Segnaletica acustica		X
NOTE		
B. CARATTERISTICHE		
	Sì	NO
Pavimentazione compatta e antisdrucciolevole	X	
Segnaletica chiara e leggibile	X	
Dimensioni adeguate	X	
Raccordi adeguati		X
Pavimentazione tattile		X
Ostacoli	X	
Corrimano		X
NOTE		
<p>Attraversamento pedonale esistente a raso, con presenza di gradino MAGGIORE di 2,5/20 cm ed assenza segnalazione attraversamento pedonale per non vedenti. (gradino su un lato e segnalazione tattilo-plantare entrambi lati).</p>

Eliminazione con spostamento dell'elemento che costituisce ostacolo alla mobilità di chiunque utilizzi lo spazio pedonale.

Eliminazione del dislivello tramite asporto di materiale per raccordo dei percorsi pedonali realizzando rampe di pendenza preferibilmente non superiore al 5%.

Ogni rampa di nuova realizzazione dovrà sempre avere una superficie trattata, in modo tale da rendere percepibile il manufatto da parte delle persone non vedenti attraverso un segnale Tattilo plantare in gres porcellanato da esterno secondo la codificazione determinata dalle associazioni locali delle persone non vedenti. Il medesimo materiale costituente la rampa dovrà essere cromaticamente percepibile dalle persone ipovedenti attraverso idoneo contrasto dei materiali.

Sistema LOGES, acronimo di **Linea di Orientamento Guida E Sicurezza**, è costituito da superfici dotate di rilievi appositamente creati per essere percepiti sotto i piedi.

Materiale suggerito: **Autobloccante e Mattonella in gres porcellanato da esterno.**

Stima costo intervento possibile risolutivo	€ 3.500,00

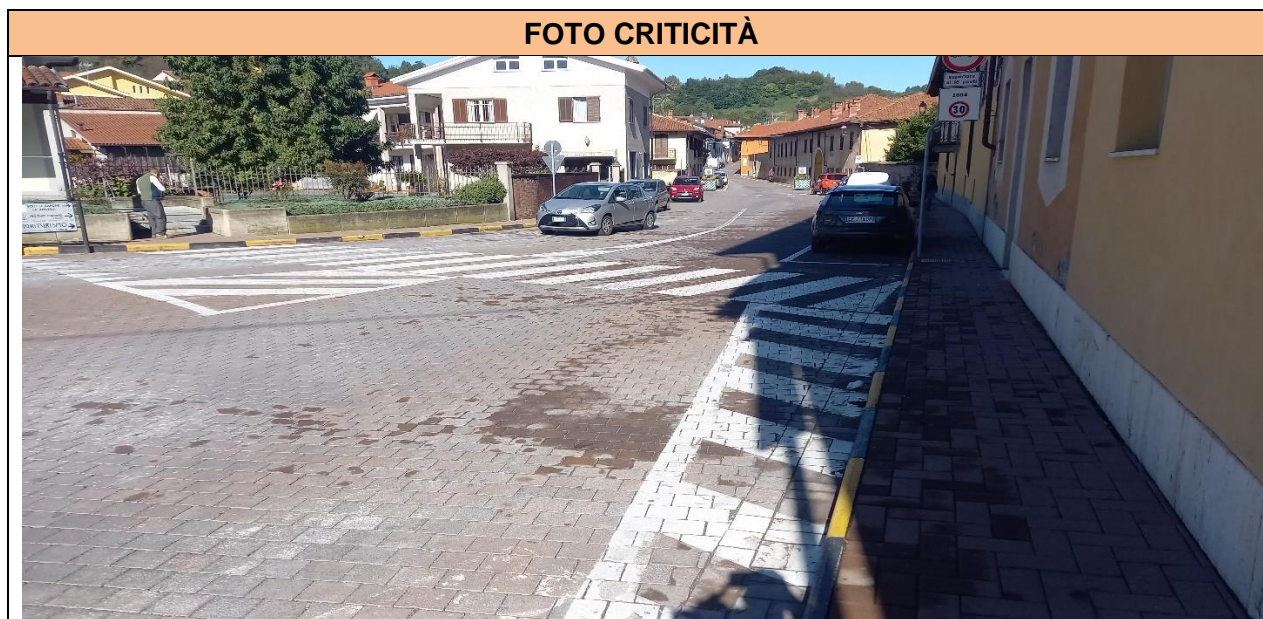
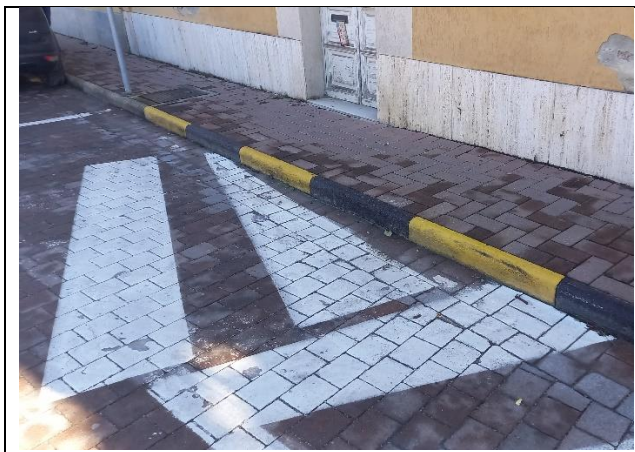
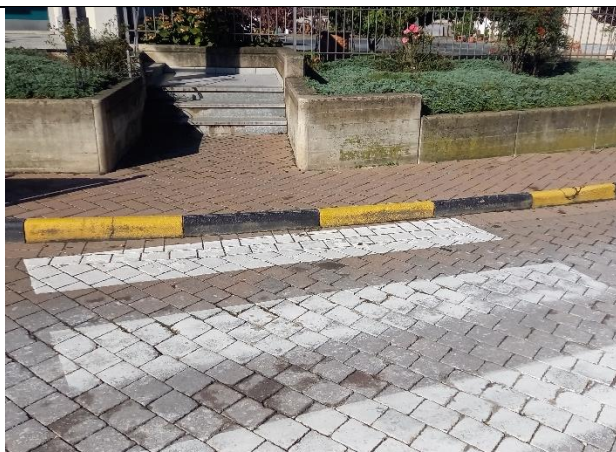
AU 7		SCHEDATURA SPAZI / PERCORSI PUBBLICI
n. 7.4	UBICAZIONE:	Tratto VIA ROMA attraversamento pedonale Via Roma
	TIPOLOGIA CRITICITA':	attraversamento pedonale inadeguato causa dislivello causato da gradino di 2.5/20 cm, da ambo i lati.
	DESTINAZIONE D'USO:	Attraversamento pedonale presso banca

A. RAGGIUNGIBILITÀ - ORIENTAMENTO		
	SÌ	NO
Parcheggi per disabili		X
Segnaletica verticale		X
Segnaletica orizzontale	X	
Parcheggio raccordato a percorso pedonale		X
Fermata mezzi pubblici nelle vicinanze	X	
Pavimentazione tattile		X
Segnaletica acustica		X
NOTE		
B. CARATTERISTICHE		
	SÌ	NO
Pavimentazione compatta e antisdrucciolevole	X	
Segnaletica chiara e leggibile	X	
Dimensioni adeguate	X	
Raccordi adeguati		X
Pavimentazione tattile		X
Ostacoli		X
Corrimano		X
NOTE		
<p>Attraversamento pedonale esistente a raso, con presenza di gradino MAGGIORE di 2,5/20 cm ed assenza segnalazione attraversamento pedonale per non vedenti. (gradino e segnalazione tattilo-plantare su entrambi i lati).</p>

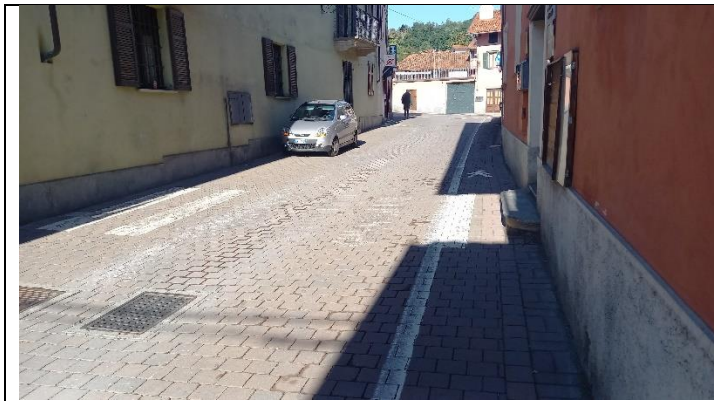
FOTO CRITICITÀ	
 	Punto critico n. 7.5
 	Punto critico n. 7.6

AU 7	SCHEMATURA SPAZI / PERCORSI PUBBLICI	
n.	UBICAZIONE:	Tratto VIA ROMA: lungo la Via Roma
7.5	TIPOLOGIA CRITICITA':	attraversamento pedonale inadeguato rovinato poco visibile.
7.6		
7.7	DESTINAZIONE D'USO:	Attraversamento pedonale
7.8

A. RAGGIUNGIBILITÀ - ORIENTAMENTO		
	SÌ	NO
Parcheggi per disabili		X
Segnaletica verticale		X
Segnaletica orizzontale	X	
Parcheggio raccordato a percorso pedonale	X	
Fermata mezzi pubblici nelle vicinanze		X
Pavimentazione tattile		X
Segnaletica acustica		X
NOTE		
B. CARATTERISTICHE		
	SÌ	NO
Pavimentazione compatta e antisdrucchiolevole	X	
Segnaletica chiara e leggibile		X
Dimensioni adeguate	X	
Raccordi adeguati	X	
Pavimentazione tattile		X
Ostacoli		X
Corrimano		X
NOTE		
Attraversamento pedonale esistente a raso, raccordato a percorso pedonale a raso esistente.

Riverniciatura di attraversamento pedonale a raso, tramite adeguamento dei raccordi al percorso pedonale esistente ad evidenziare la delimitazione tra sede pedonale e carrabile, realizzazione di zebrature di larghezza minima 250 cm. La pavimentazione utilizzata nell'attraversamento sarà la medesima già presente.
