COMUNE DI MANTA

PIANO ELIMINAZIONE BARRIERE ARCHITETTONICHE

SCHEDATURE SPAZI e PERCORSI PUBBLICI

Tav. N. **4**

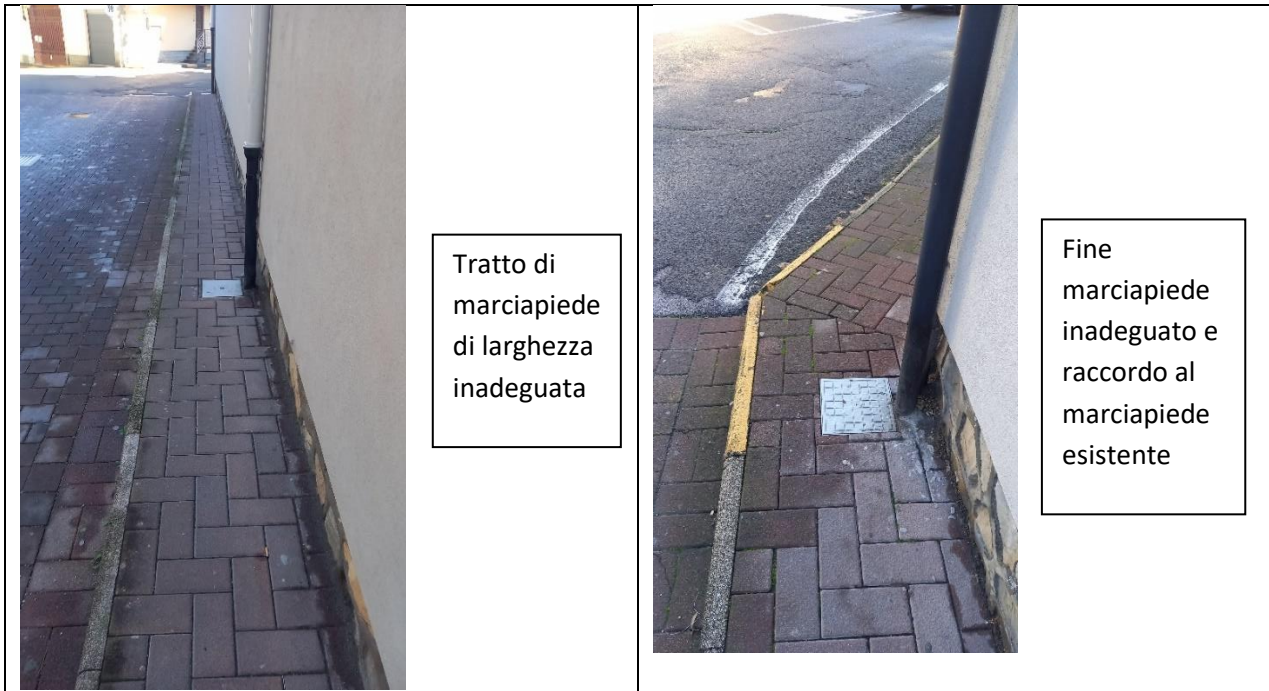
AU 8		SCHEDATURA SPAZI / PERCORSI PUBBLICI
n. 8.1	UBICAZIONE:	Tratto VIA SALUZZO – VIA RIVOIRA – VIA BERTERO: lungo Via Saluzzo (primo tratto da Parrocchia Santa Maria)
	TIPOLOGIA CRITICITA':	Marciapiede rialzato esistente dimensioni inadeguate
	DESTINAZIONE D'USO:	Percorso Pedonale

J. RAGGIUNGIBILITÀ - ORIENTAMENTO		
	SÌ	NO
Parcheggi per disabili		X
Segnaletica verticale		X
Segnaletica orizzontale	X	
Parcheggio raccordato a percorso pedonale	X	
Fermata mezzi pubblici nelle vicinanze	X	
Pavimentazione tattile		X
Segnaletica acustica		X
NOTE		
K. CARATTERISTICHE		
	SÌ	NO
Pavimentazione compatta e antisdrucchiolevole	X	
Segnaletica chiara e leggibile	X	
Dimensioni adeguate		X
Raccordi adeguati		X
Pavimentazione tattile		X
Ostacoli		X
Corrimano		X
NOTE		
Presenza di marciapiede rialzato di larghezza inadeguata al normale utilizzo in particolare per persone con difficoltà motoria, (larghezza attuale 60-70 cm), lunghezza intervento circa mt 50,00.

FOTO CRITICITÀ	
 	<div style="border: 1px solid black; padding: 5px; width: fit-content; margin: auto;"> <p>Inizio marciapiede di larghezza inadeguata</p> </div>
 	<div style="border: 1px solid black; padding: 5px; width: fit-content; margin: auto;"> <p>Tratto di marciapiede di larghezza inadeguata</p> </div>

Allargamento di marciapiede esistente con le seguenti caratteristiche:

- Rimozione delle parti del marciapiede non recuperabili;
- larghezza minima 150 cm; in presenza di cospicuo flusso pedonale è consigliata larghezza 200 cm; è ammessa larghezza minima 100 cm solo in caso di restrizioni puntuali o di breve lunghezza (massimo 10 m);
- pendenza longitudinale 5% (massimo 8%);
- pendenza trasversale 1%;
- altezza minima libera da ostacoli 220 cm da piano di calpestio;
- finitura tale da rendere il piano di calpestio accessibile.

Eliminazione del dislivello tramite asporto di materiale per raccordo del nuovo percorso pedonale con il marciapiede a raso esistente, realizzando rampe di pendenza preferibilmente non superiore al 5%.

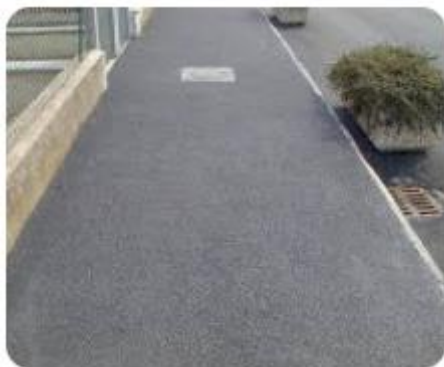
ESEMPIO

AU 8		SCHEDATURA SPAZI / PERCORSI PUBBLICI
n. 8.2	UBICAZIONE:	Tratto VIA SALUZZO – VIA RIVOIRA – VIA BERTERO: fine marciapiede Via Rivoira
	TIPOLOGIA CRITICITA':	Pavimentazione percorso pedonale sconnesso.
	DESTINAZIONE D'USO:	Percorso Pedonale

A. RAGGIUNGIBILITÀ - ORIENTAMENTO		
	SÌ	NO
Parcheggi per disabili		X
Segnaletica verticale		X
Segnaletica orizzontale	X	
Parcheggio raccordato a percorso pedonale	X	
Fermata mezzi pubblici nelle vicinanze		X
Pavimentazione tattile		X
Segnaletica acustica		X
NOTE		
B. CARATTERISTICHE		
	SÌ	NO
Pavimentazione compatta e antisdrucchiolevole		X
Segnaletica chiara e leggibile	X	
Dimensioni adeguate	X	
Raccordi adeguati	X	
Pavimentazione tattile		X
Ostacoli		X
Corrimano		X
NOTE		
Presenza di sconnessioni, buche isolate, deformazioni della pavimentazione esistente, assenza di porzioni di essa.

Adeguamento della pavimentazione dissestata tramite demolizione e rifacimento del tappetino d'usura o sostituzione di parte di essa, con finitura tale da rendere il piano di calpestio perfettamente complanare e raccordato adeguatamente alla pavimentazione esistente.

Materiale suggerito: **Asfalto**

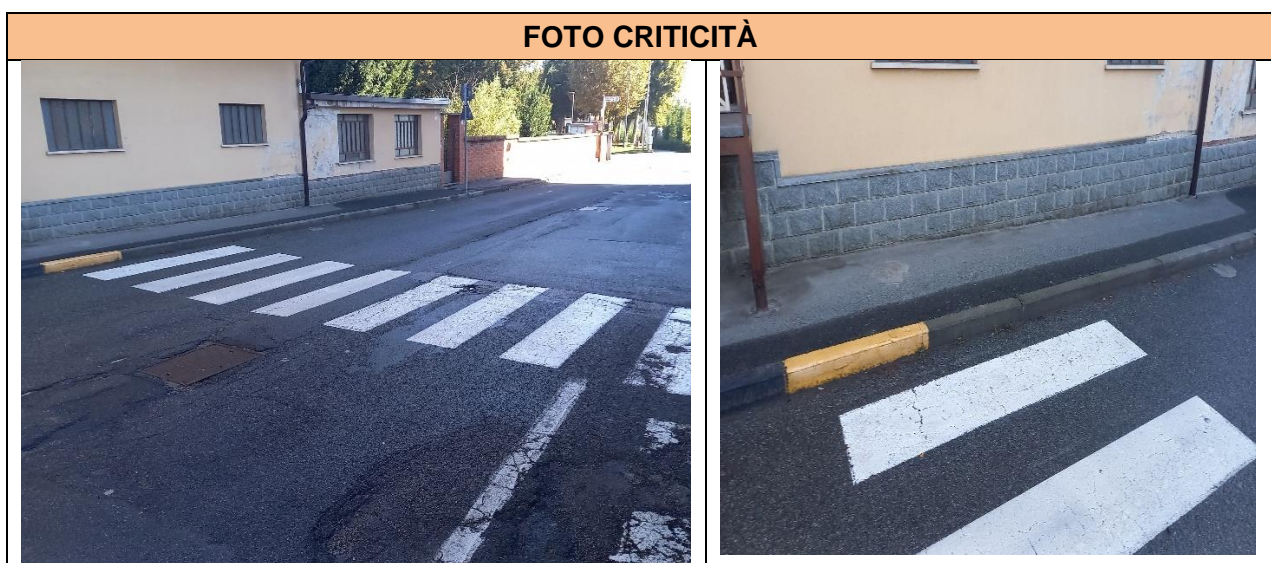
AU 8		SCHEDATURA SPAZI / PERCORSI PUBBLICI
n. 8.3	UBICAZIONE:	Tratto VIA SALUZZO – VIA RIVOIRA – VIA BERTERO: Attraversamento in Via Rivoira
	TIPOLOGIA CRITICITA':	Attraversamento pedonale inadeguato causa dislivello causato da gradino maggiore di 2.5/20 cm
	DESTINAZIONE D'USO:	Attraversamento pedonale

A. RAGGIUNGIBILITÀ - ORIENTAMENTO		
	SÌ	NO
Parcheggi per disabili		X
Segnaletica verticale		X
Segnaletica orizzontale	X	
Parcheggio raccordato a percorso pedonale		X
Fermata mezzi pubblici nelle vicinanze		X
Pavimentazione tattile		X
Segnaletica acustica		X
NOTE		
B. CARATTERISTICHE		
	SÌ	NO
Pavimentazione compatta e antisdrucchiolevole	X	
Segnaletica chiara e leggibile	X	
Dimensioni adeguate	X	
Raccordi adeguati		X
Pavimentazione tattile		X
Ostacoli	X	
Corrimano		X
NOTE		
Attraversamento pedonale esistente a raso, con presenza di gradino MAGGIORE di 2,5/20 cm. (gradino su un solo lato).

Adeguamento della pavimentazione per Eliminazione del dislivello tramite demolizione e rifacimento del tappetino d'usura tramite asporto di materiale per raccordo dei percorsi pedonali realizzando rampe di pendenza preferibilmente non superiore al 5%, con finitura tale da rendere il piano di calpestio perfettamente complanare e raccordato adeguatamente alla pavimentazione esistente

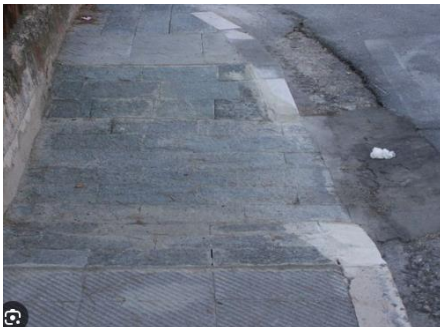
ESEMPIO

Sez.

Aspito

Pianta

$p < 5\%$

cm 120 min

Materiale suggerito: **Asfalto**

ATTENZIONE! Non creare spessori e fonti di inciampo con le pavimentazioni e/o marciapiedi esistenti.

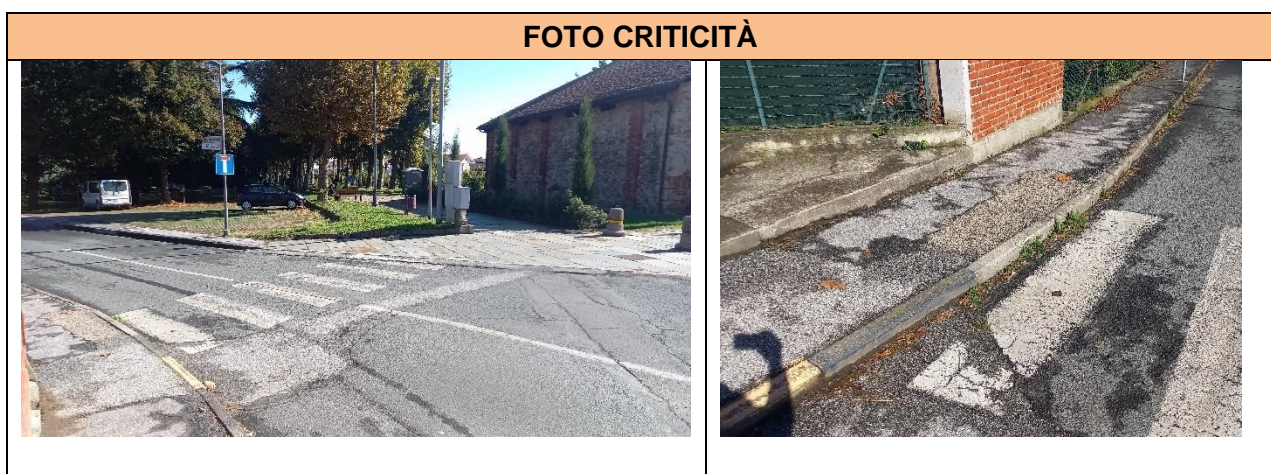
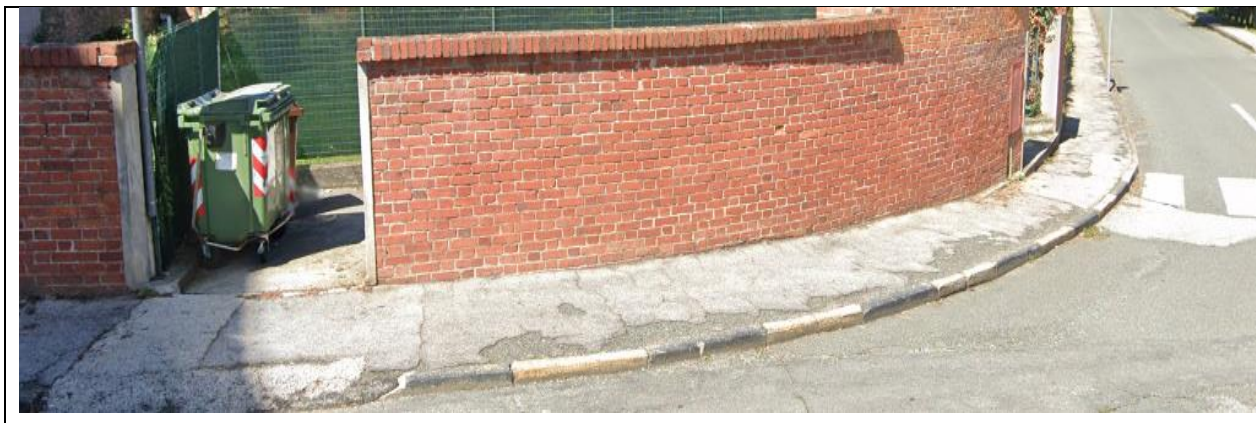
AU 8		SCHEDATURA SPAZI / PERCORSI PUBBLICI
n. 8.4	UBICAZIONE:	Tratto VIA SALUZZO – VIA RIVOIRA – VIA BERTERO: Attraversamento pedonale in Via Bertero
	TIPOLOGIA CRITICITA':	Attraversamento pedonale inadeguato causa dislivello causato da gradino maggiore di 2.5/20 cm e pavimentazione percorso pedonale sconnesso
	DESTINAZIONE D'USO:	Attraversamento e tratto percorso pedonale

A. RAGGIUNGIBILITÀ - ORIENTAMENTO		
	SÌ	NO
Parcheggi per disabili		X
Segnaletica verticale		X
Segnaletica orizzontale	X	
Parcheggio raccordato a percorso pedonale		X
Fermata mezzi pubblici nelle vicinanze		X
Pavimentazione tattile		X
Segnaletica acustica		X
NOTE		
B. CARATTERISTICHE		
	SÌ	NO
Pavimentazione compatta e antisdrucchiolevole		X
Segnaletica chiara e leggibile	X	
Dimensioni adeguate	X	
Raccordi adeguati		X
Pavimentazione tattile		X
Ostacoli	X	
Corrimano		X
NOTE		
<p>Attraversamento pedonale esistente a raso, con presenza di gradino MAGGIORE di 2,5/20 cm. (gradino su un solo lato), presenza di sconnessioni isolate e deformazioni della pavimentazione pedonale esistente.</p>

Adeguamento della pavimentazione per Eliminazione del dislivello tramite demolizione e rifacimento del tappetino d'usura tramite asporto di materiale per raccordo dei percorsi pedonali realizzando rampe di pendenza preferibilmente non superiore al 5%, con finitura tale da rendere il piano di calpestio perfettamente complanare e raccordato adeguatamente alla pavimentazione esistente.

Adeguamento della pavimentazione dissestata tramite demolizione e rifacimento del tappetino d'usura o sostituzione di parte di essa, con finitura tale da rendere il piano di calpestio perfettamente complanare e raccordato adeguatamente alla pavimentazione esistente

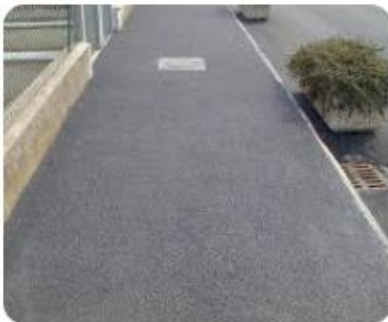
ESEMPIO

AU 8		SCHEDATURA SPAZI / PERCORSI PUBBLICI
n. 8.5	UBICAZIONE:	Tratto VIA SALUZZO – VIA RIVOIRA – VIA BERTERO: Marciapiede pedonale verso casa di riposo in Via Bertero
	TIPOLOGIA CRITICITA':	Pavimentazione percorso pedonale sconnesso
	DESTINAZIONE D'USO:	percorso pedonale

A. RAGGIUNGIBILITÀ - ORIENTAMENTO		
	SÌ	NO
Parcheggi per disabili		X
Segnaletica verticale		X
Segnaletica orizzontale	X	
Parcheggio raccordato a percorso pedonale		X
Fermata mezzi pubblici nelle vicinanze		X
Pavimentazione tattile		X
Segnaletica acustica		X
NOTE		
B. CARATTERISTICHE		
	SÌ	NO
Pavimentazione compatta e antisdrucciolevole		X
Segnaletica chiara e leggibile	X	
Dimensioni adeguate	X	
Raccordi adeguati	X	
Pavimentazione tattile		X
Ostacoli	X	
Corrimano		X
NOTE		
Presenza di sconnessioni, deformazioni della pavimentazione esistente, presenza di essenze vegetative per circa mt 40,00 e pali illuminazione come possibili intralci.

FOTO CRITICITÀ	
 	<div style="border: 1px solid black; padding: 5px; text-align: center;"> <p>Evidenti sconnessio ni della pavimenta zione esistente</p> </div>
 	<div style="border: 1px solid black; padding: 5px; text-align: center;"> <p>Restringimento del percorso pedonale da palo illuminazione</p> </div>

Adeguamento della pavimentazione dissestata tramite demolizione e rifacimento del tappetino d'usura o sostituzione di parte di essa, con finitura tale da rendere il piano di calpestio perfettamente complanare e raccordato adeguatamente alla pavimentazione esistente

Spostamento dei corpi illuminanti che non garantiscono un passaggio pedonale minimo pari a mt 1,00.

Materiale suggerito: **Asfalto**

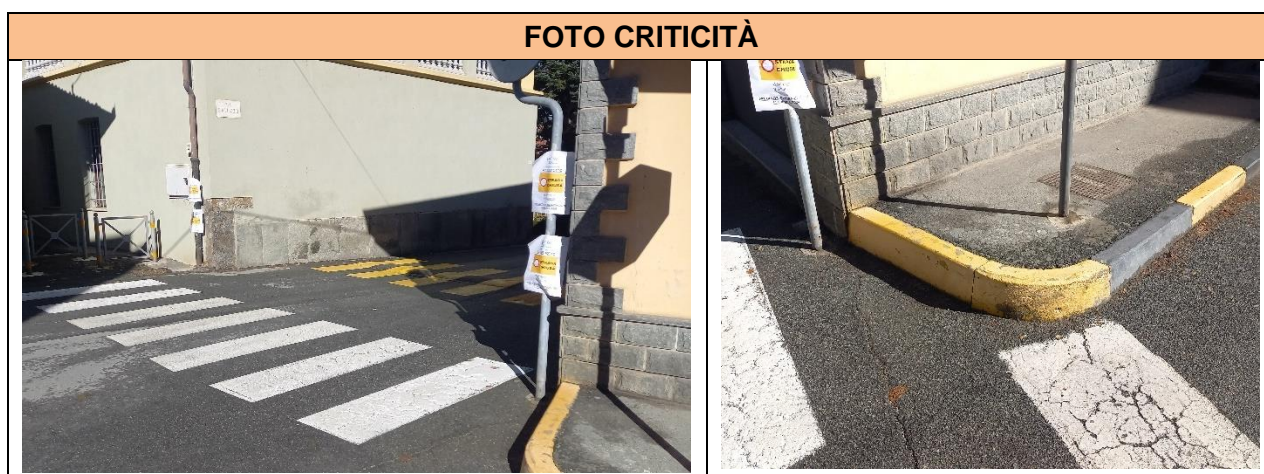
AU 8		SCHEDATURA SPAZI / PERCORSI PUBBLICI
n. 8.6	UBICAZIONE:	Tratto VIA SALUZZO – VIA RIVOIRA – VIA BERTERO: Attraversamento in Via Saluzzo
	TIPOLOGIA CRITICITA':	Attraversamento pedonale inadeguato causa dislivello causato da gradino maggiore di 2.5/20 cm
	DESTINAZIONE D'USO:	Attraversamento pedonale

A. RAGGIUNGIBILITÀ - ORIENTAMENTO		
	SÌ	NO
Parcheggi per disabili		X
Segnaletica verticale		X
Segnaletica orizzontale	X	
Parcheggio raccordato a percorso pedonale		X
Fermata mezzi pubblici nelle vicinanze		X
Pavimentazione tattile		X
Segnaletica acustica		X
NOTE		
B. CARATTERISTICHE		
	SÌ	NO
Pavimentazione compatta e antisdrucchiolevole	X	
Segnaletica chiara e leggibile	X	
Dimensioni adeguate	X	
Raccordi adeguati		X
Pavimentazione tattile		X
Ostacoli	X	
Corrimano		X
NOTE		
<p>Attraversamento pedonale esistente a raso, con presenza di gradino MAGGIORE di 2,5/20 cm. (gradino su un solo lato), presenza di palina segnaletica verticale a restringimento percorso.</p>

Adeguamento della pavimentazione per Eliminazione del dislivello tramite demolizione e rifacimento del tappetino d'usura tramite asporto di materiale per raccordo dei percorsi pedonali realizzando rampe di pendenza preferibilmente non superiore al 5%, con finitura tale da rendere il piano di calpestio perfettamente complanare e raccordato adeguatamente alla pavimentazione esistente

Eliminazione con spostamento dell'elemento che costituisce ostacolo alla mobilità di chiunque utilizzi lo spazio pedonale.

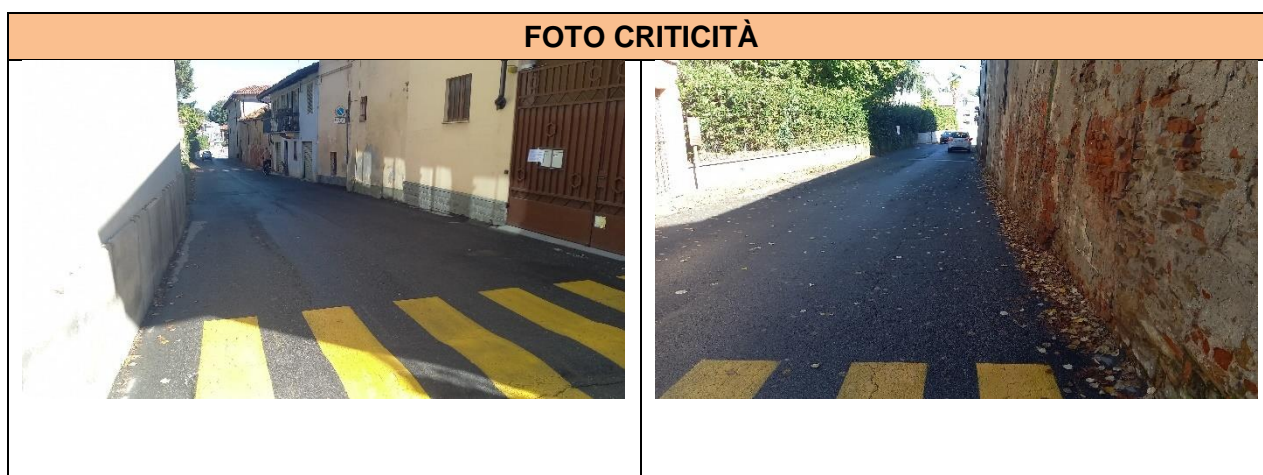
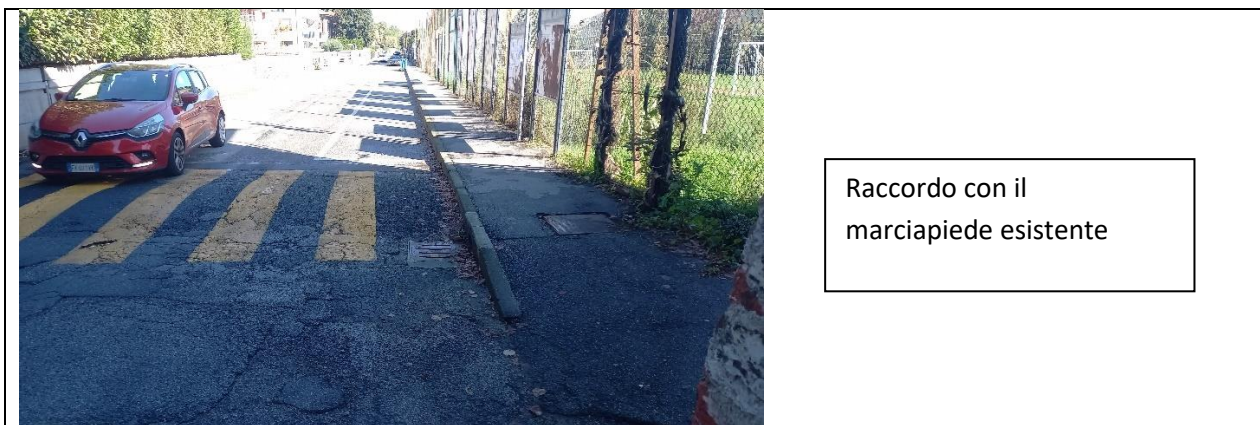
AU 8		SCHEDATURA SPAZI / PERCORSI PUBBLICI
n. 8.7	UBICAZIONE:	Tratto VIA SALUZZO – VIA RIVOIRA – VIA BERTERO: tratto di strada lungo Via Saluzzo da incrocio con Via Rivoira
	TIPOLOGIA CRITICITA':	Assenza di percorso a raso
	DESTINAZIONE D'USO:	Percorso Pedonale

A. RAGGIUNGIBILITÀ - ORIENTAMENTO		
	SÌ	NO
Parcheggi per disabili		X
Segnaletica verticale		X
Segnaletica orizzontale		X
Parcheggio raccordato a percorso pedonale	X	
Fermata mezzi pubblici nelle vicinanze		X
Pavimentazione tattile		X
Segnaletica acustica		X
NOTE		
B. CARATTERISTICHE		
	SÌ	NO
Pavimentazione compatta e antisdrucchiolevole	X	
Segnaletica chiara e leggibile	X	
Dimensioni adeguate		X
Raccordi adeguati		X
Pavimentazione tattile		X
Ostacoli		X
Corrimano		X
NOTE		
Assenza di percorso raso, lunghezza intervento circa mt 90,00.

Viste le dimensioni della sezione stradale si consiglia la realizzazione di un marciapiede a raso realizzato con segnaletica orizzontale oltre che borchie metalliche o plastiche segna percorso.

Nuova realizzazione di marciapiede a raso con le seguenti caratteristiche:
 - Altezza massima 2,5 cm dal piano carrabile;

- larghezza minima 150 cm; in presenza di cospicuo flusso pedonale è consigliata larghezza 200 cm; è ammessa larghezza minima 100 cm solo in caso di restrizioni puntuali o di breve lunghezza (massimo 10 m);
- pendenza longitudinale 5% (massimo 8%);
- pendenza trasversale 1%;
- altezza minima libera da ostacoli 220 cm da piano di calpestio;
- finitura tale da rendere il piano di calpestio accessibile.

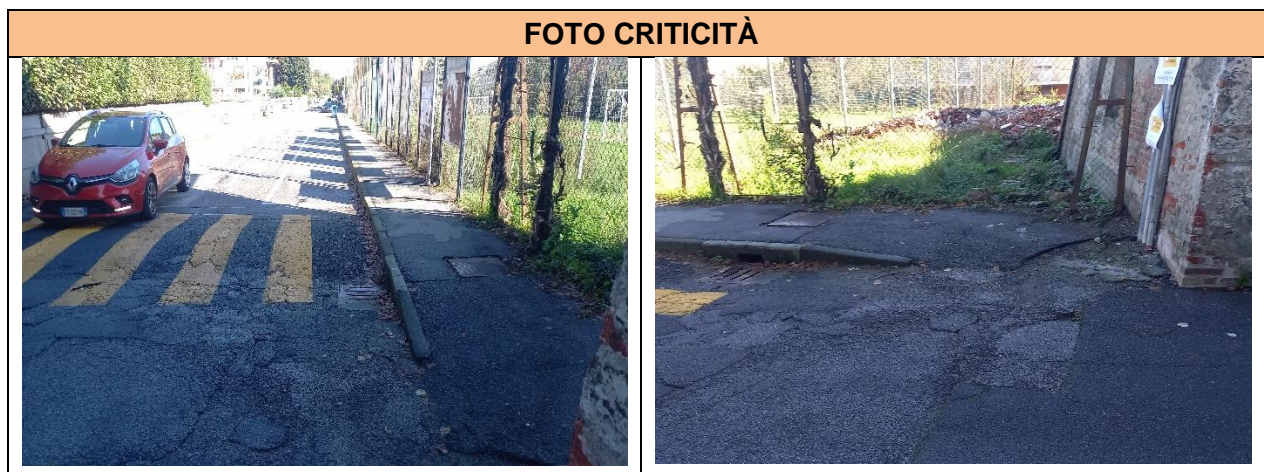
AU 8		SCHEDATURA SPAZI / PERCORSI PUBBLICI
n. 8.8	UBICAZIONE:	Tratto VIA SALUZZO – VIA RIVOIRA – VIA BERTERO: raccordo marciapiede esistente in Via Saluzzo
	TIPOLOGIA CRITICITA':	Pavimentazione percorso pedonale sconnesso.
	DESTINAZIONE D'USO:	Percorso Pedonale

A. RAGGIUNGIBILITÀ - ORIENTAMENTO		
	SÌ	NO
Parcheggi per disabili		X
Segnaletica verticale		X
Segnaletica orizzontale	X	
Parcheggio raccordato a percorso pedonale	X	
Fermata mezzi pubblici nelle vicinanze		X
Pavimentazione tattile		X
Segnaletica acustica		X
NOTE		
B. CARATTERISTICHE		
	SÌ	NO
Pavimentazione compatta e antisdrucchiolevole		X
Segnaletica chiara e leggibile	X	
Dimensioni adeguate	X	
Raccordi adeguati	X	
Pavimentazione tattile		X
Ostacoli		X
Corrimano		X
NOTE		
Presenza di sconnessioni, buche isolate, deformazioni della pavimentazione esistente, assenza di porzioni di essa.

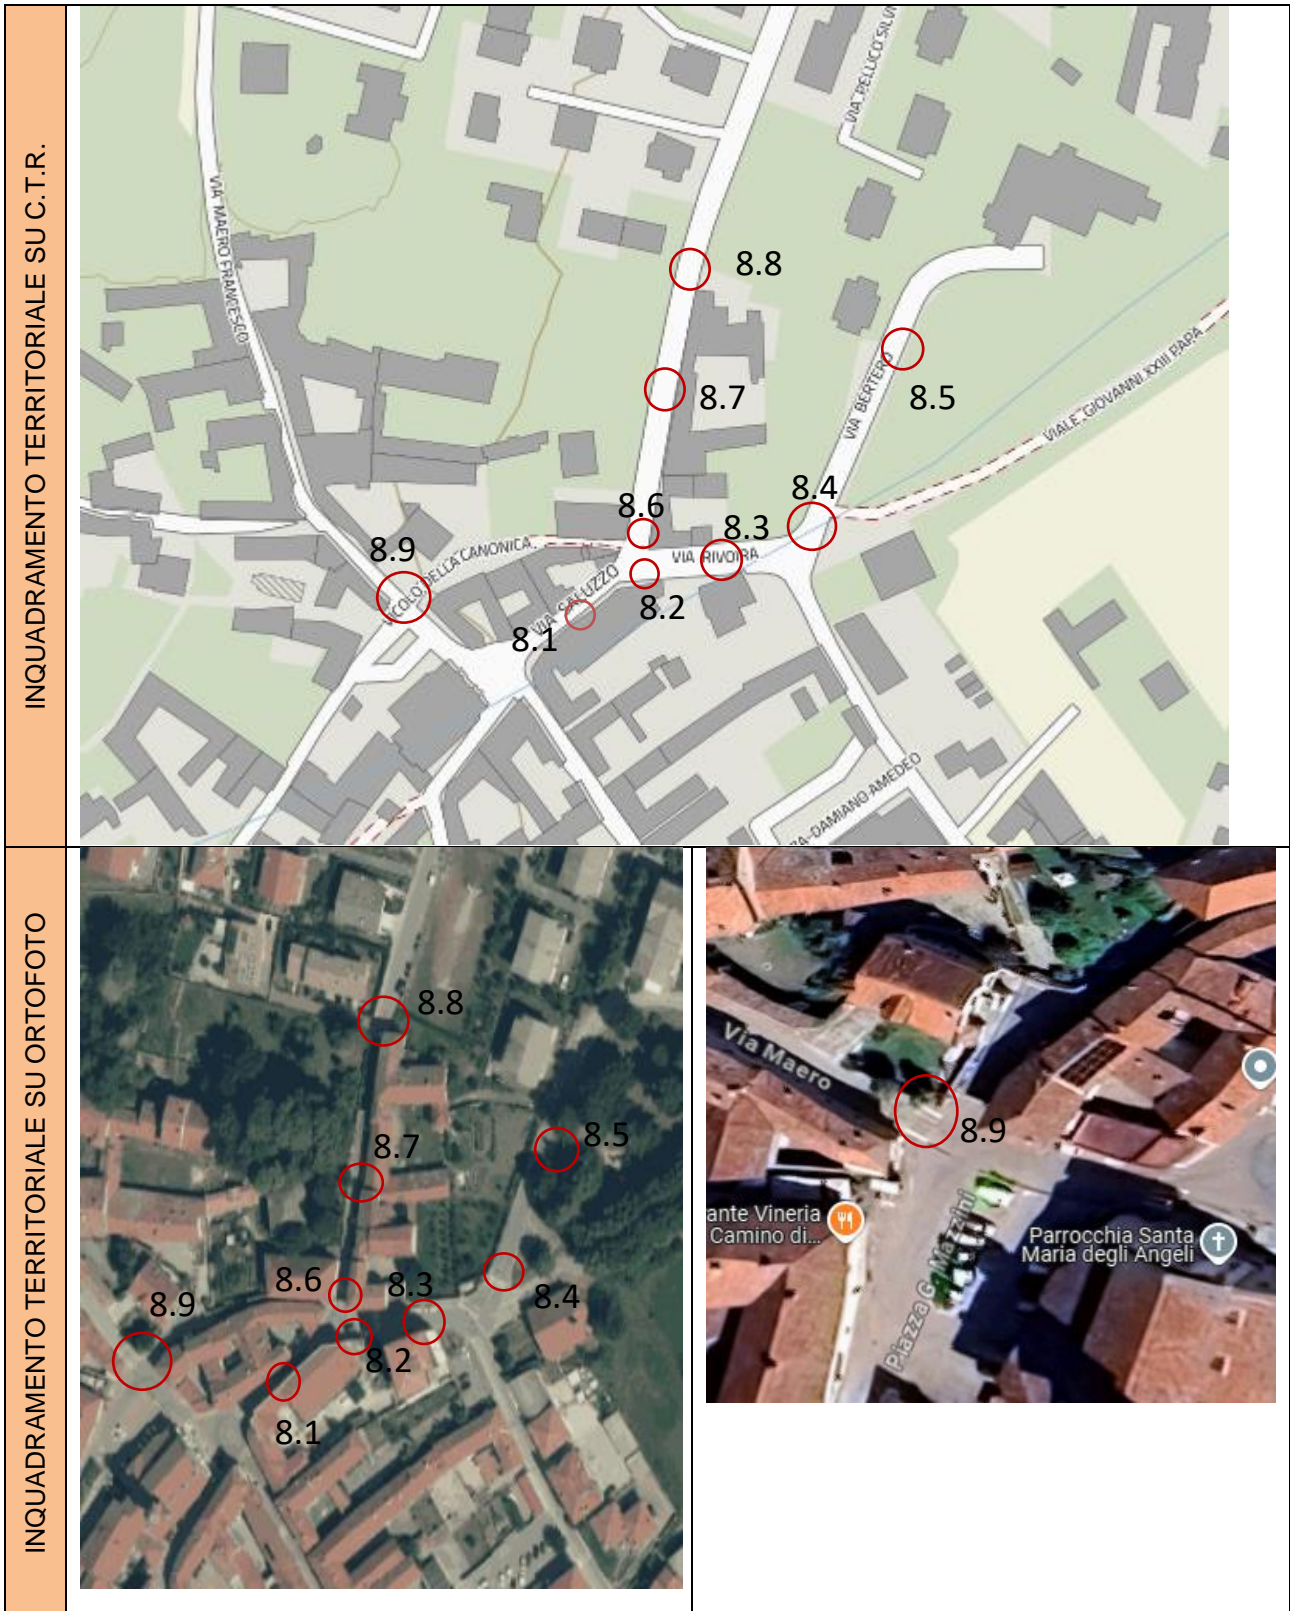
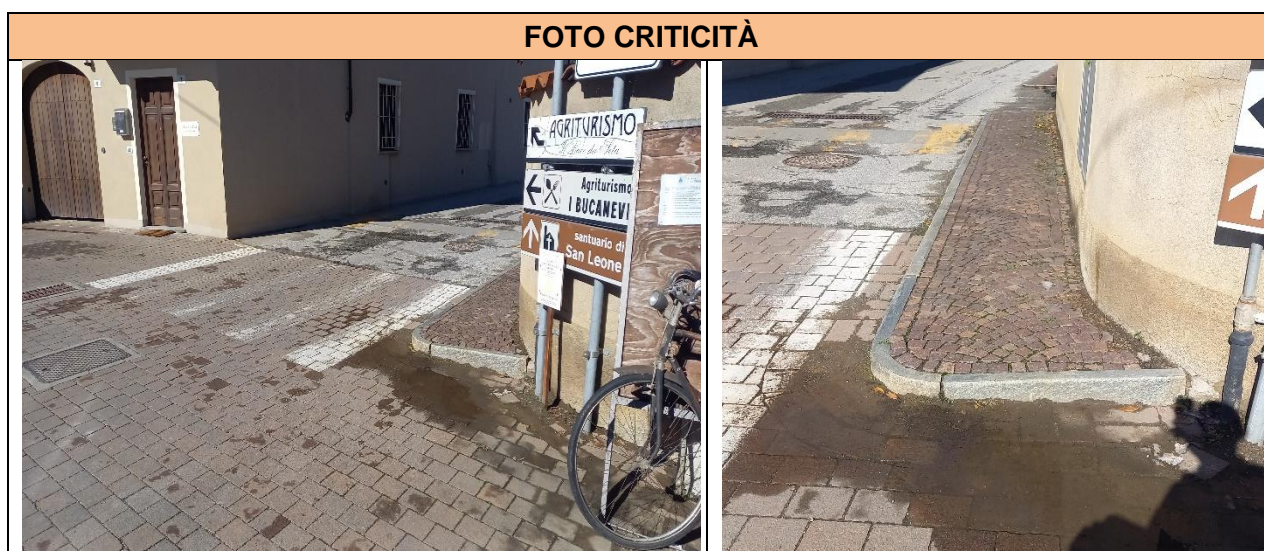
AU 8		SCHEDATURA SPAZI / PERCORSI PUBBLICI
n. 8.9	UBICAZIONE:	Tratto VIA SALUZZO – VIA RIVOIRA – VIA BERTERO: Attraversamento in Via Vicolo della canonica
	TIPOLOGIA CRITICITA':	Attraversamento pedonale inadeguato causa dislivello causato da gradino maggiore di 2.5/20 cm
	DESTINAZIONE D'USO:	Attraversamento pedonale

A. RAGGIUNGIBILITÀ - ORIENTAMENTO		
	SÌ	NO
Parcheggi per disabili		X
Segnaletica verticale		X
Segnaletica orizzontale	X	
Parcheggio raccordato a percorso pedonale		X
Fermata mezzi pubblici nelle vicinanze		X
Pavimentazione tattile		X
Segnaletica acustica		X
NOTE		
B. CARATTERISTICHE		
	SÌ	NO
Pavimentazione compatta e antisdrucchiolevole	X	
Segnaletica chiara e leggibile	X	
Dimensioni adeguate	X	
Raccordi adeguati		X
Pavimentazione tattile		X
Ostacoli	X	
Corrimano		X
NOTE		
Attraversamento pedonale esistente a raso, con presenza di gradino MAGGIORE di 2,5/20 cm. (gradino su un solo lato).

Adeguamento della pavimentazione per Eliminazione del dislivello tramite demolizione e rifacimento del tappetino d'usura tramite asporto di materiale per raccordo dei percorsi pedonali realizzando rampe di pendenza preferibilmente non superiore al 5%, con finitura tale da rendere il piano di calpestio perfettamente complanare e raccordato adeguatamente alla pavimentazione esistente

ATTENZIONE! Non creare spessori e fonti di inciampo con le pavimentazioni e/o marciapiedi esistenti.

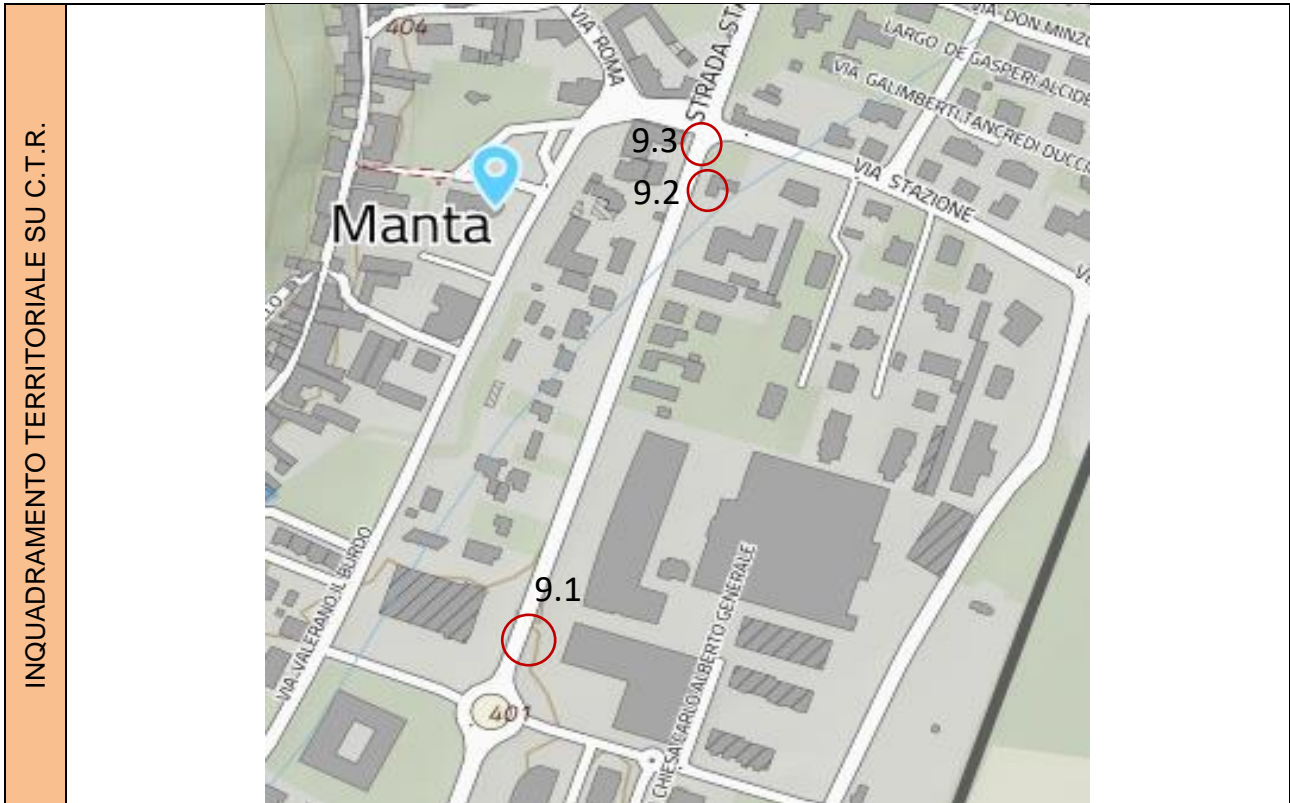
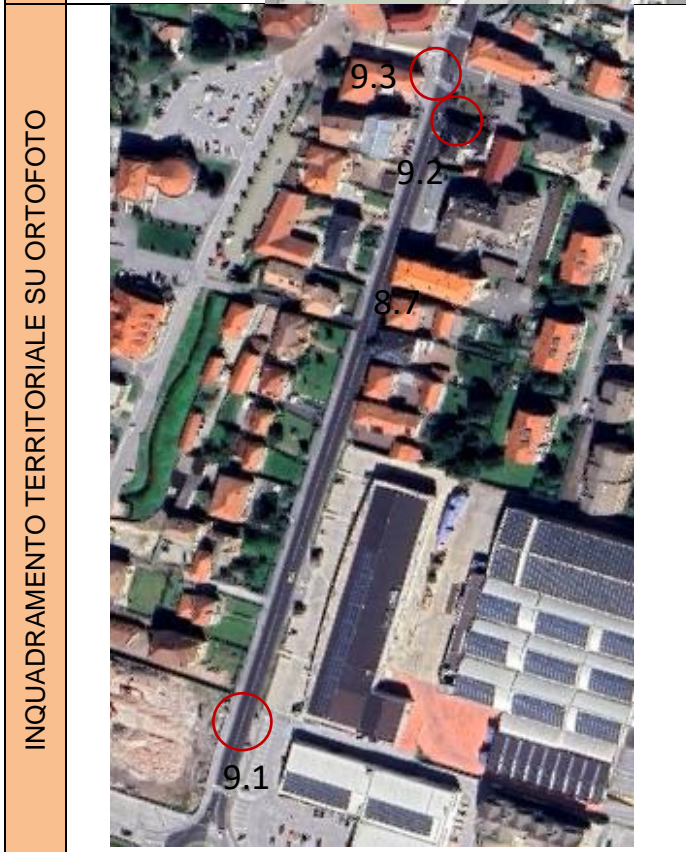
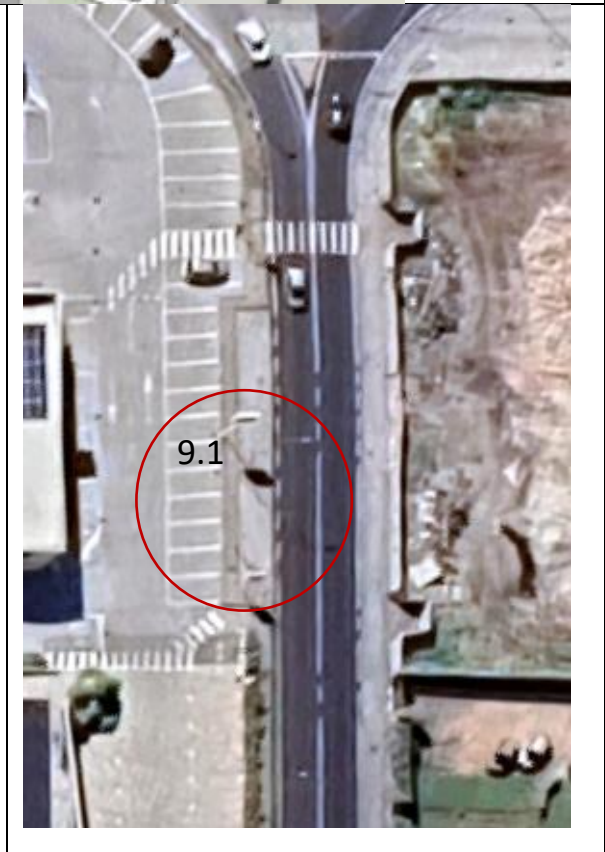
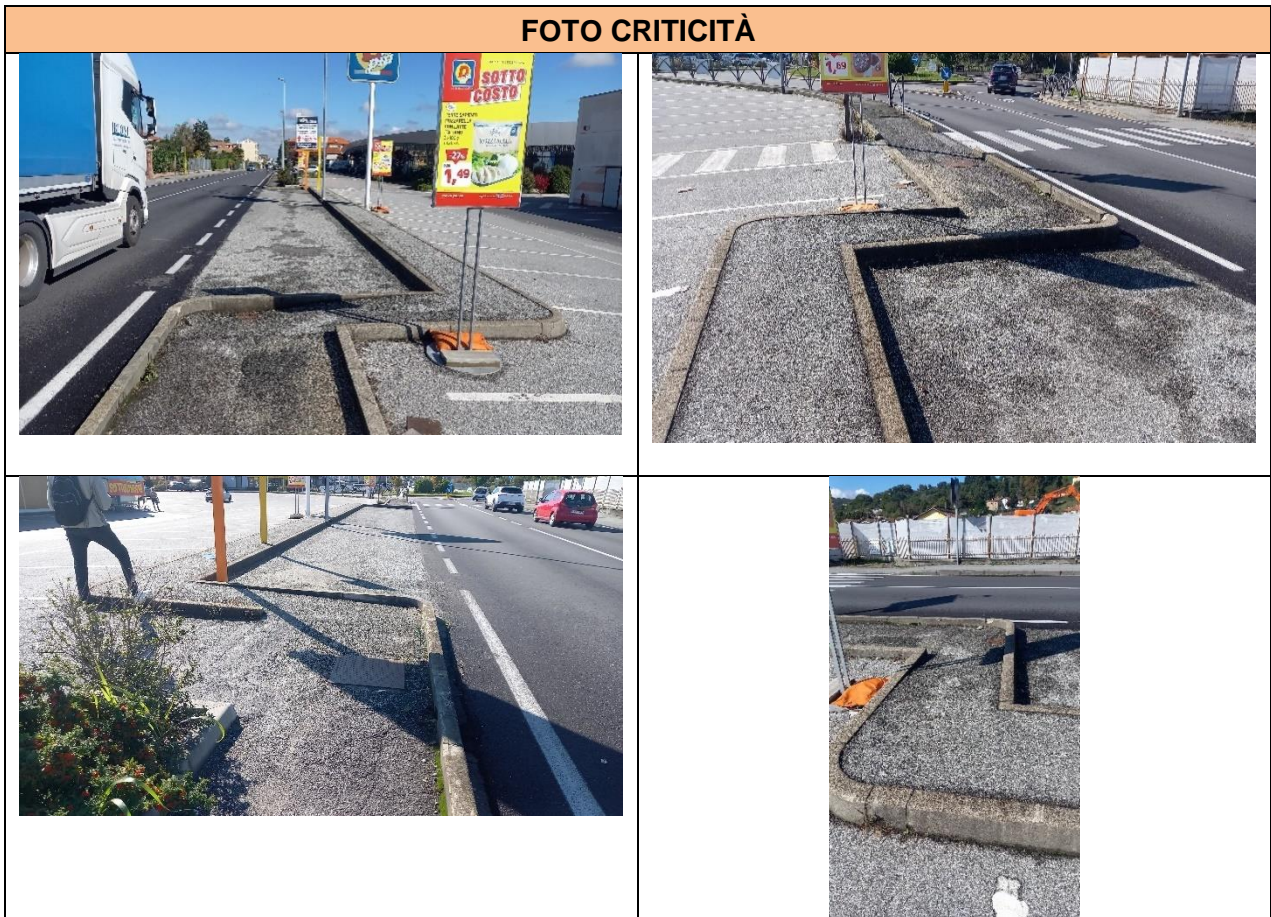
AU 9		SCHEDATURA SPAZI / PERCORSI PUBBLICI
n. 9.1	UBICAZIONE:	Tratto SP589: zona rotondine su Via Burgo - fermata mezzi pubblici
	TIPOLOGIA CRITICITA':	Accesso alla fermata dei mezzi pubblici inadeguato causa dislivello causato da gradino maggiore di 2.5/20 cm
	DESTINAZIONE D'USO:	Percorso Pedonale

L. RAGGIUNGIBILITÀ - ORIENTAMENTO		
	SÌ	NO
Parcheggi per disabili		X
Segnaletica verticale		X
Segnaletica orizzontale	X	
Parcheggio raccordato a percorso pedonale		X
Fermata mezzi pubblici nelle vicinanze	X	
Pavimentazione tattile		X
Segnaletica acustica		X
NOTE		
M. CARATTERISTICHE		
	SÌ	NO
Pavimentazione compatta e antisdrucchiolevole	X	
Segnaletica chiara e leggibile	X	
Dimensioni adeguate	X	
Raccordi adeguati		X
Pavimentazione tattile		X
Ostacoli		X
Corrimano		X
NOTE		
Accesso alla fermata bus inadeguato causa dislivello causato da gradino maggiore di 2.5/20 cm

Adeguamento della pavimentazione per Eliminazione del dislivello tramite demolizione del cordolo e rifacimento del tappetino d'usura tramite asporto di materiale per raccordo dei percorsi pedonali con la fermata mezzi pubblici, realizzando rampe di pendenza preferibilmente non superiore al 5%, con finitura tale da rendere il piano di calpestio perfettamente complanare e raccordato adeguatamente alla pavimentazione esistente

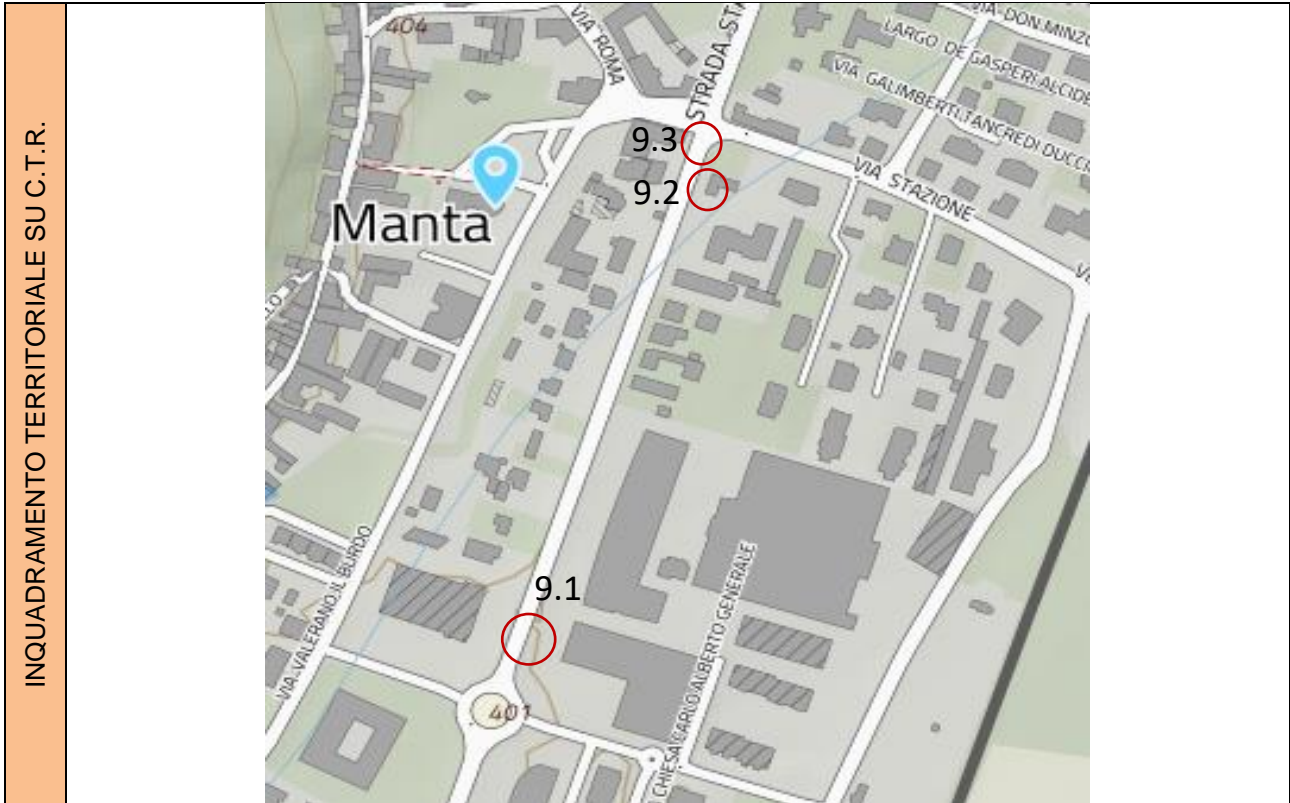
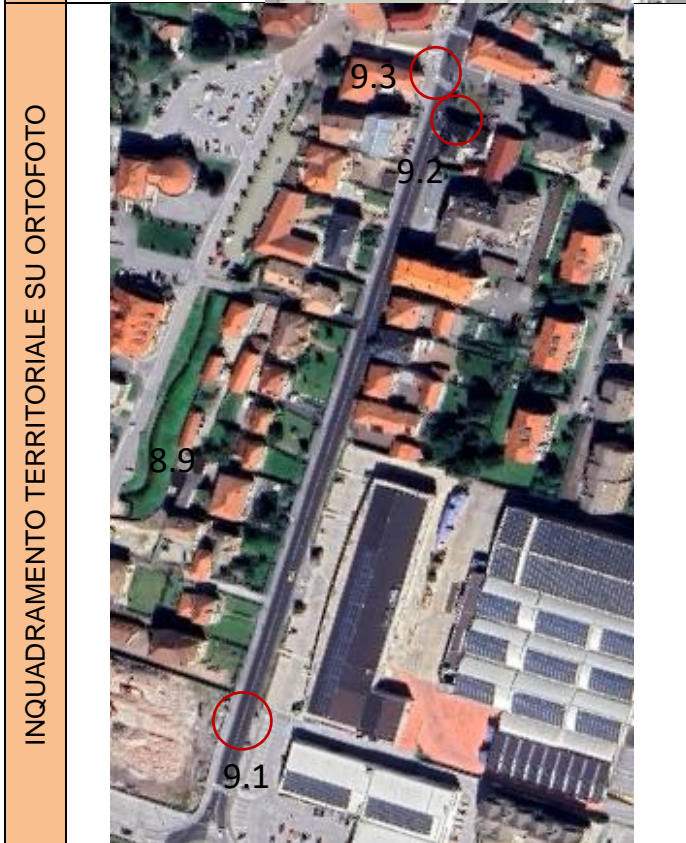
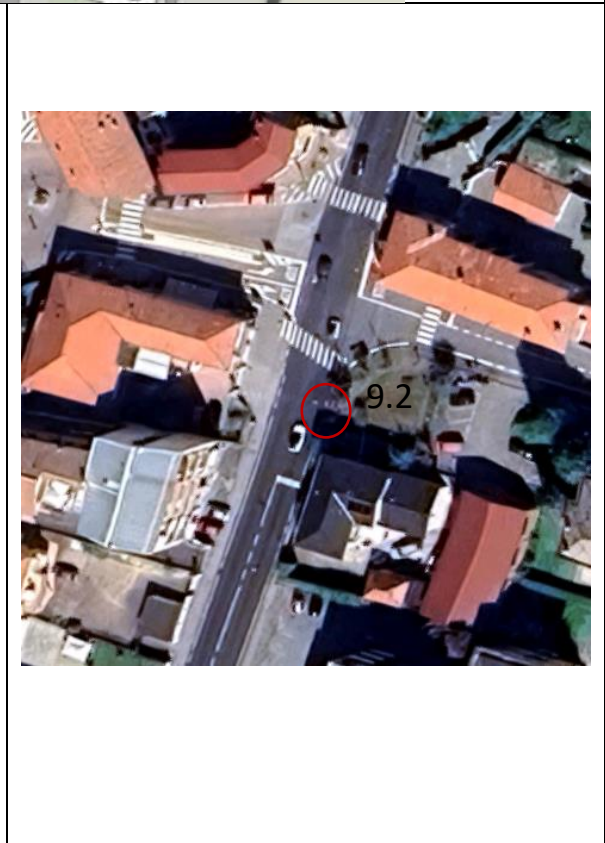
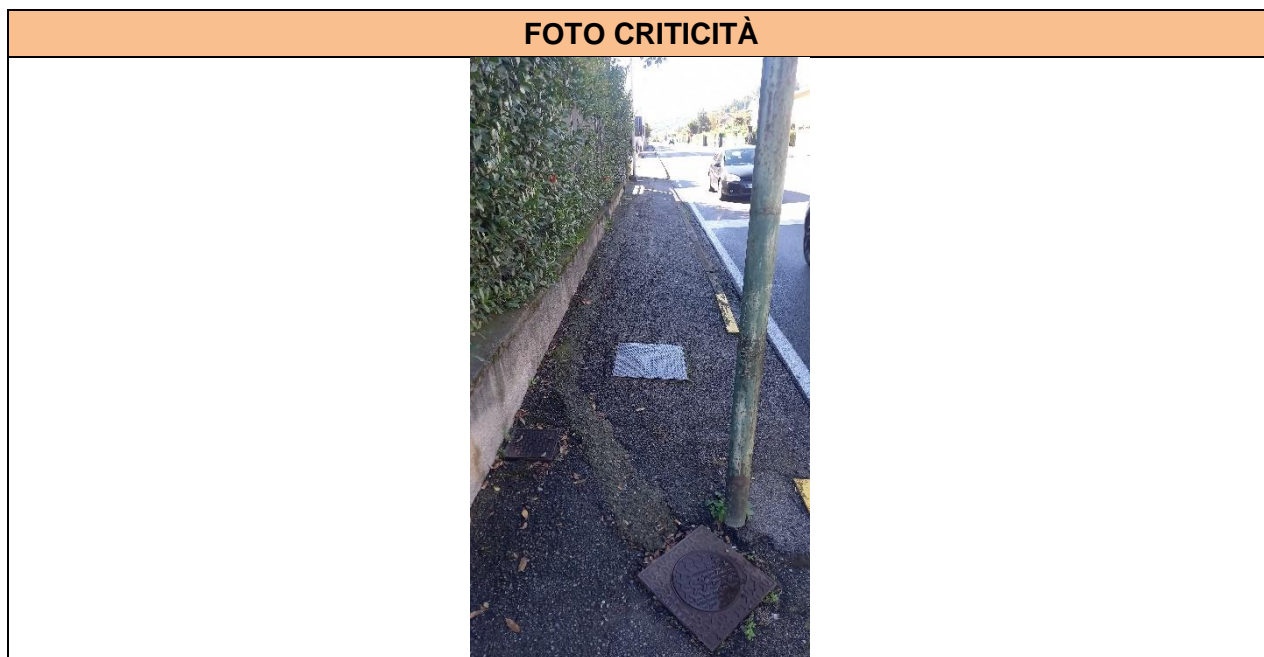
AU 9		SCHEDATURA SPAZI / PERCORSI PUBBLICI
n. 9.2	UBICAZIONE:	Tratto SP589: marciapiede direzione Saluzzo nei pressi dell'incrocio con Via Stazione
	TIPOLOGIA CRITICITA':	Pavimentazione percorso pedonale sconnesso, presenza di pozzetti non ottimamente integrati nella pavimentazione.
	DESTINAZIONE D'USO:	Percorso Pedonale

A. RAGGIUNGIBILITÀ - ORIENTAMENTO		
	SÌ	NO
Parcheggi per disabili		X
Segnaletica verticale		X
Segnaletica orizzontale		x
Parcheggio raccordato a percorso pedonale		X
Fermata mezzi pubblici nelle vicinanze		X
Pavimentazione tattile		X
Segnaletica acustica		X
NOTE		
B. CARATTERISTICHE		
	SÌ	NO
Pavimentazione compatta e antisdrucchiolevole		X
Segnaletica chiara e leggibile		X
Dimensioni adeguate	X	
Raccordi adeguati	X	
Pavimentazione tattile		X
Ostacoli		X
Corrimano		X
NOTE		
Presenza di sconnessioni, buche isolate, deformazioni della pavimentazione esistente, assenza di porzioni di essa, presenza di pozzetti non ottimamente integrati nella pavimentazione.

Adeguamento della pavimentazione dissestata tramite demolizione e rifacimento del tappetino d'usura o sostituzione di parte di essa, con finitura tale da rendere il piano di calpestio perfettamente complanare e raccordato adeguatamente alla pavimentazione esistente.

Adeguamento tramite asporto della pavimentazione esistente e riposizionamento del manufatto a quota (chiusino) adeguata alla pavimentazione circostante, realizzazione raccordo con stesura del tappetino d'usura tale da rendere il piano di calpestio perfettamente complanare.

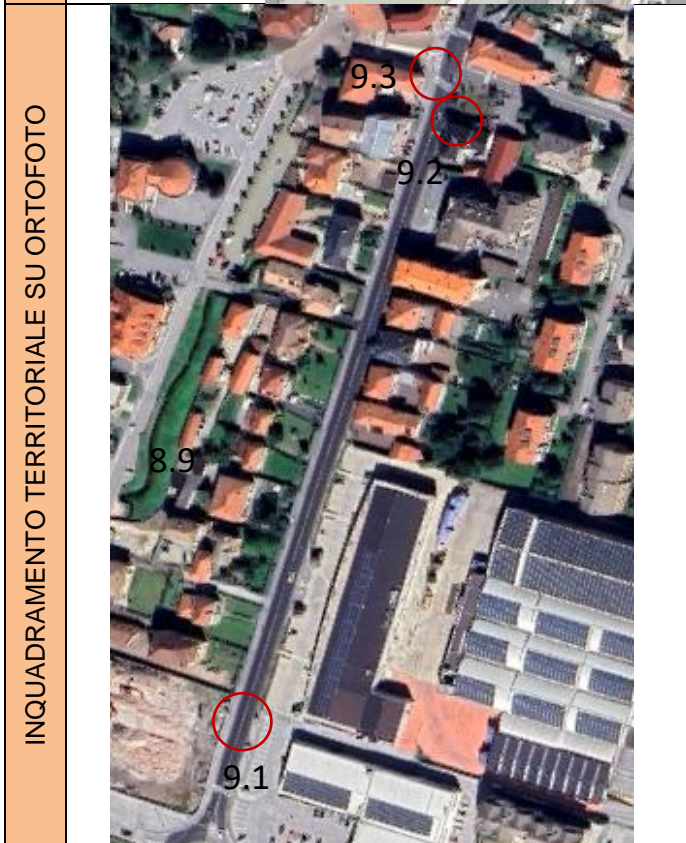
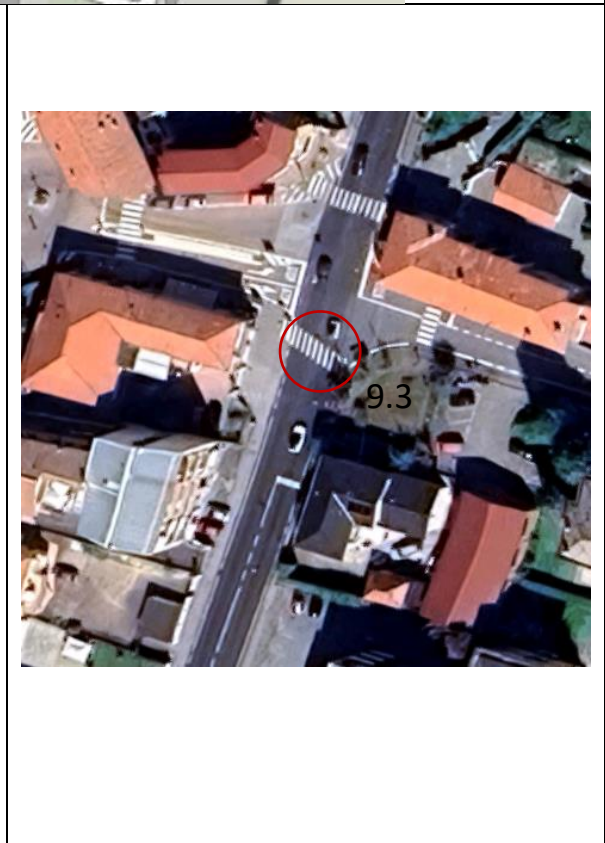
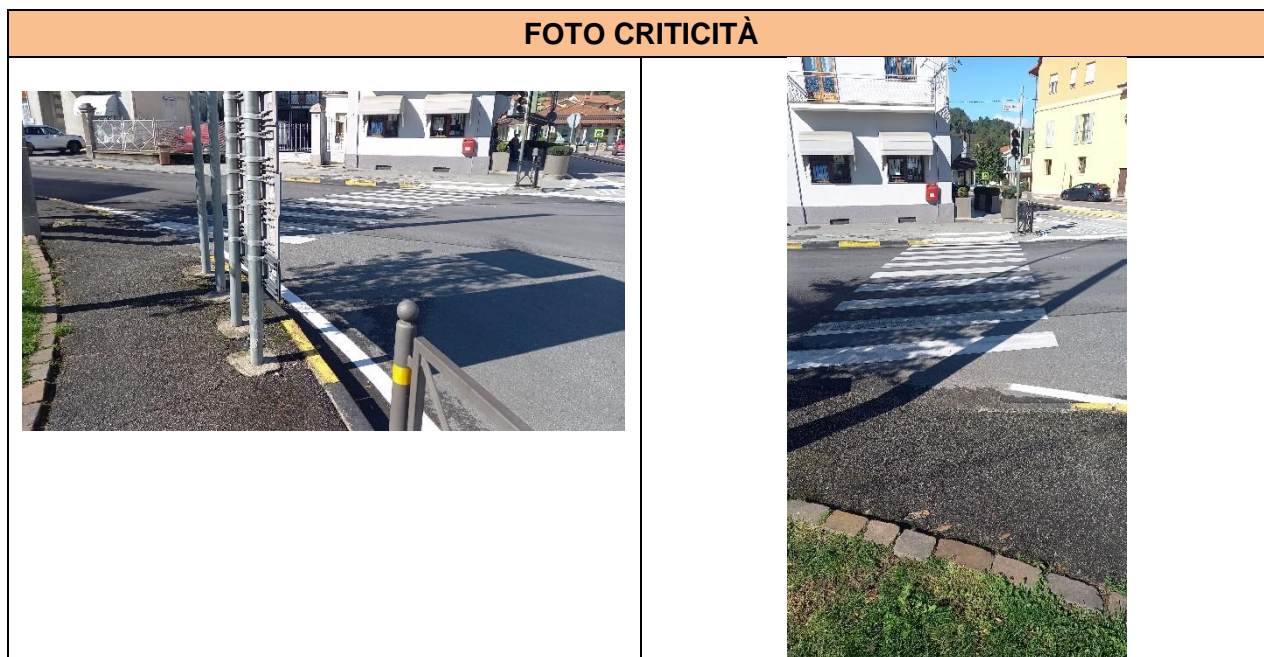
AU 9	SCHEDATURA SPAZI / PERCORSI PUBBLICI	
n. 9.3	UBICAZIONE:	Tratto SP589: Attraversamento pedonale semaforico
	TIPOLOGIA CRITICITA':	Assenza di segnalazione di attraversamento pedonale per non vedenti da ambo i lati.
	DESTINAZIONE D'USO:	Attraversamento Pedonale

A. RAGGIUNGIBILITÀ - ORIENTAMENTO		
	SÌ	NO
Parcheggi per disabili		X
Segnaletica verticale	X	
Segnaletica orizzontale	X	
Parcheggio raccordato a percorso pedonale		X
Fermata mezzi pubblici nelle vicinanze		X
Pavimentazione tattile		X
Segnaletica acustica	X	
NOTE		
B. CARATTERISTICHE		
	SÌ	NO
Pavimentazione compatta e antisdrucchiolevole	X	
Segnaletica chiara e leggibile	X	
Dimensioni adeguate	X	
Raccordi adeguati	X	
Pavimentazione tattile		X
Ostacoli		X
Corrimano		X
NOTE		
Attraversamento pedonale semaforico in assenza di segnaletica orizzontale di attraversamento pedonale per non vedenti.

Integrazione di segnalazione di attraversamento pedonale attraverso collocazione di **adeguata segnaletica tattilo plantare** in gres porcellanato da esterno, secondo la codificazione determinata dalle associazioni locali delle persone non vedenti. Il medesimo materiale costituente la rampa dovrà essere cromaticamente percepibile dalle persone ipovedenti attraverso idoneo contrasto dei materiali.
