COMUNE DI MANTA

PIANO ELIMINAZIONE BARRIERE ARCHITETTONICHE

SCHEDATURE SPAZI e PERCORSI PUBBLICI

Tav. N. **4**

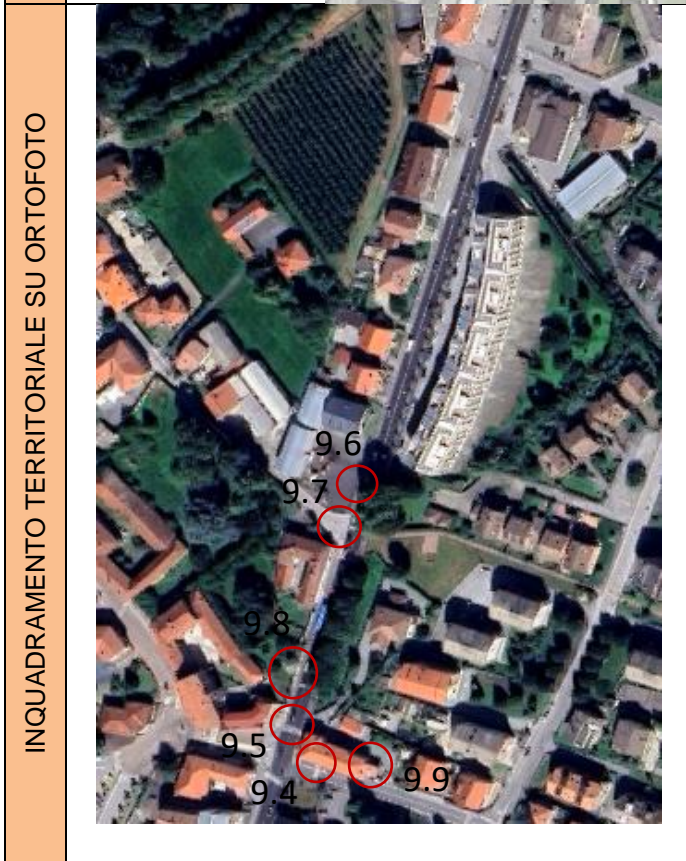
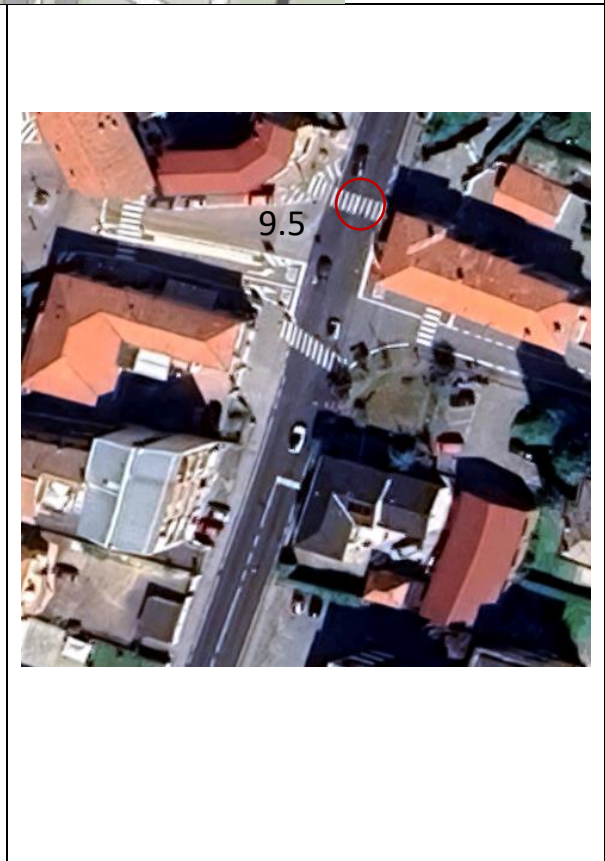
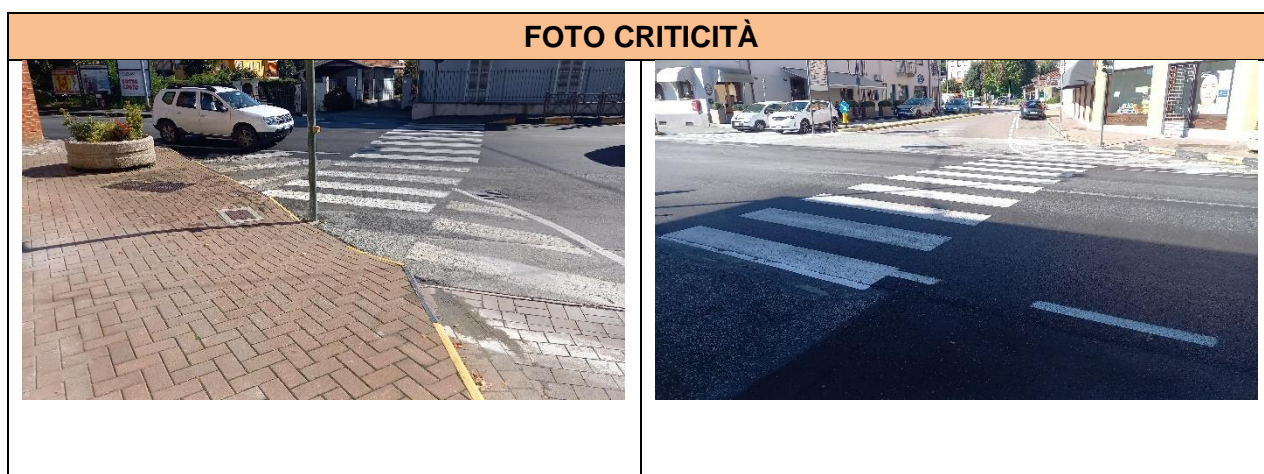
AU 9	SCHEDATURA SPAZI / PERCORSI PUBBLICI	
n. 9.5	UBICAZIONE:	Tratto SP589: Attraversamento pedonale semaforico
	TIPOLOGIA CRITICITA':	Assenza di segnalazione di attraversamento pedonale per non vedenti da ambo i lati.
	DESTINAZIONE D'USO:	Attraversamento Pedonale

A. RAGGIUNGIBILITÀ - ORIENTAMENTO		
	SÌ	NO
Parcheggi per disabili		X
Segnaletica verticale	X	
Segnaletica orizzontale		X
Parcheggio raccordato a percorso pedonale		X
Fermata mezzi pubblici nelle vicinanze		X
Pavimentazione tattile		X
Segnaletica acustica		X
NOTE		
B. CARATTERISTICHE		
	SÌ	NO
Pavimentazione compatta e antisdrucchiolevole		X
Segnaletica chiara e leggibile	X	
Dimensioni adeguate		X
Raccordi adeguati		X
Pavimentazione tattile		X
Ostacoli	X	
Corrimano		X
NOTE		
Attraversamento pedonale semaforico in assenza di segnaletica orizzontale di attraversamento pedonale per non vedenti.

Integrazione di segnalazione di attraversamento pedonale attraverso collocazione di **adeguata segnaletica tattilo plantare** in gres porcellanato da esterno, secondo la codificazione determinata dalle associazioni locali delle persone non vedenti. Il medesimo materiale costituente la rampa dovrà essere cromaticamente percepibile dalle persone ipovedenti attraverso idoneo contrasto dei materiali.

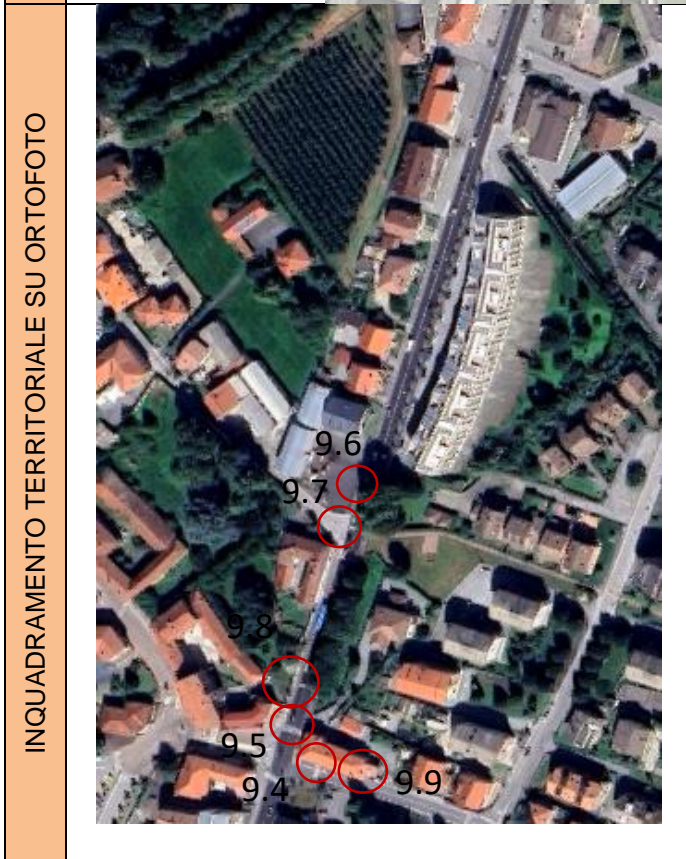
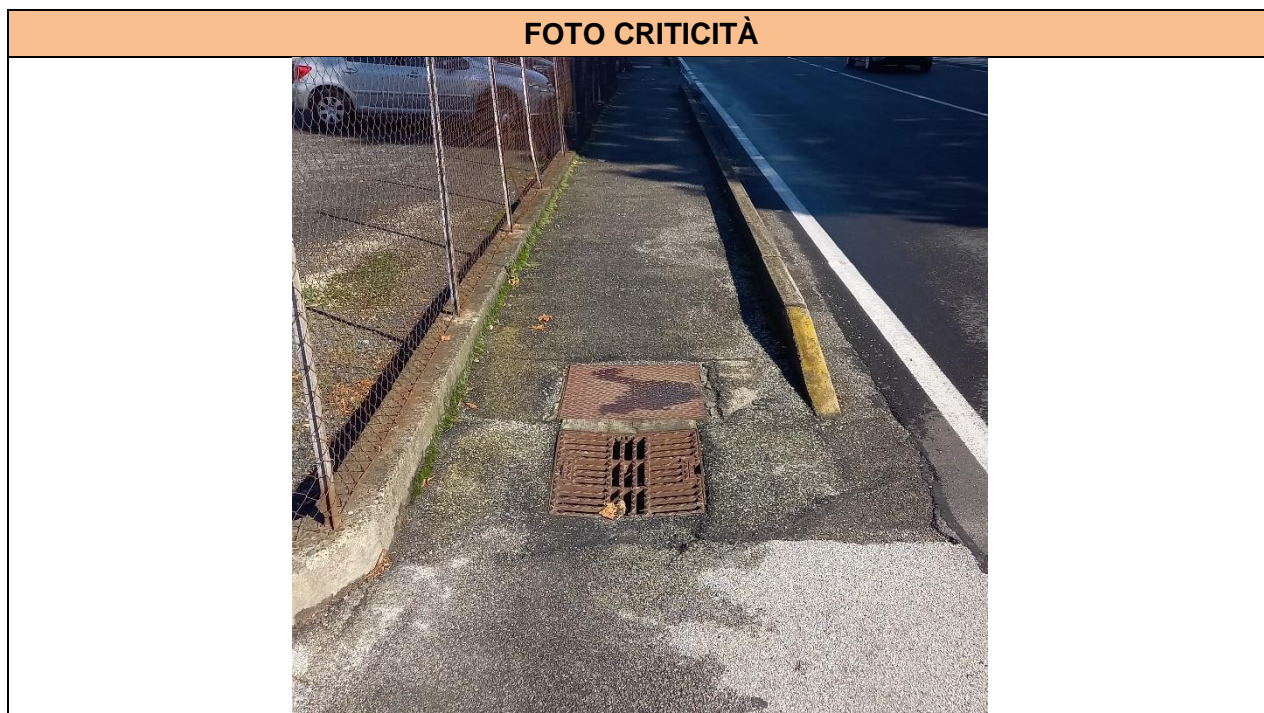
AU 9		SCHEDATURA SPAZI / PERCORSI PUBBLICI
n. 9.6	UBICAZIONE:	Tratto SP589: Percorso pedonale direzione Cuneo
	TIPOLOGIA CRITICITA':	Presenza di pozzetti non ottimamente integrati nella pavimentazione.
	DESTINAZIONE D'USO:	Percorso pedonale

A. RAGGIUNGIBILITÀ - ORIENTAMENTO		
	SÌ	NO
Parcheggi per disabili		X
Segnaletica verticale		X
Segnaletica orizzontale		X
Parcheggio raccordato a percorso pedonale		X
Fermata mezzi pubblici nelle vicinanze		X
Pavimentazione tattile		X
Segnaletica acustica		X
NOTE		
B. CARATTERISTICHE		
	SÌ	NO
Pavimentazione compatta e antisdrucchiolevole	X	
Segnaletica chiara e leggibile	X	
Dimensioni adeguate	X	
Raccordi adeguati		X
Pavimentazione tattile		X
Ostacoli	X	
Corrimano		X
NOTE		
Presenza di pozzetti non ottimamente integrati nella pavimentazione.

Adeguamento tramite asporto della pavimentazione esistente e riposizionamento del manufatto a quota (chiusino) adeguata alla pavimentazione circostante, realizzazione raccordo con stesura del tappetino d'usura tale da rendere il piano di calpestio perfettamente planare.

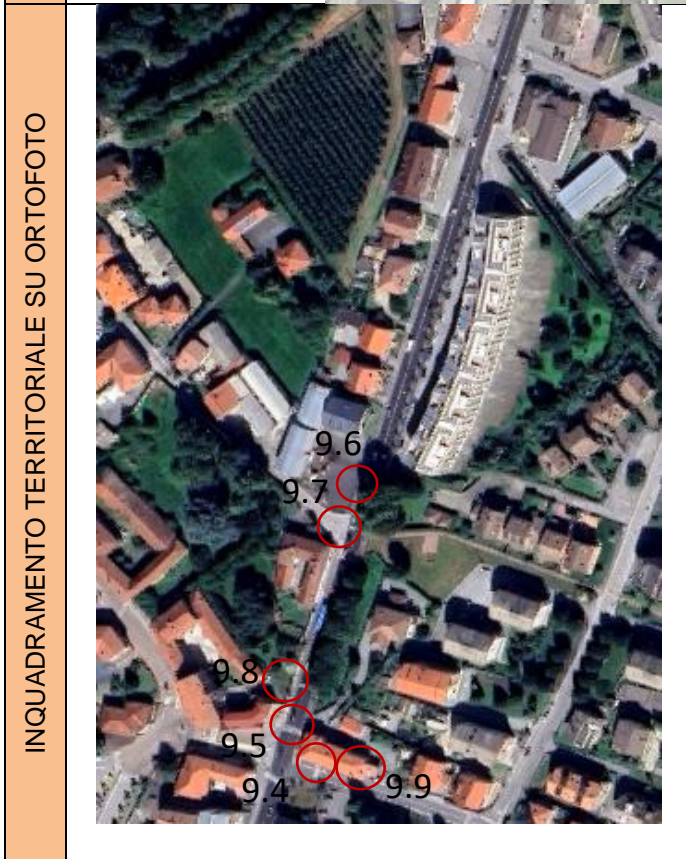
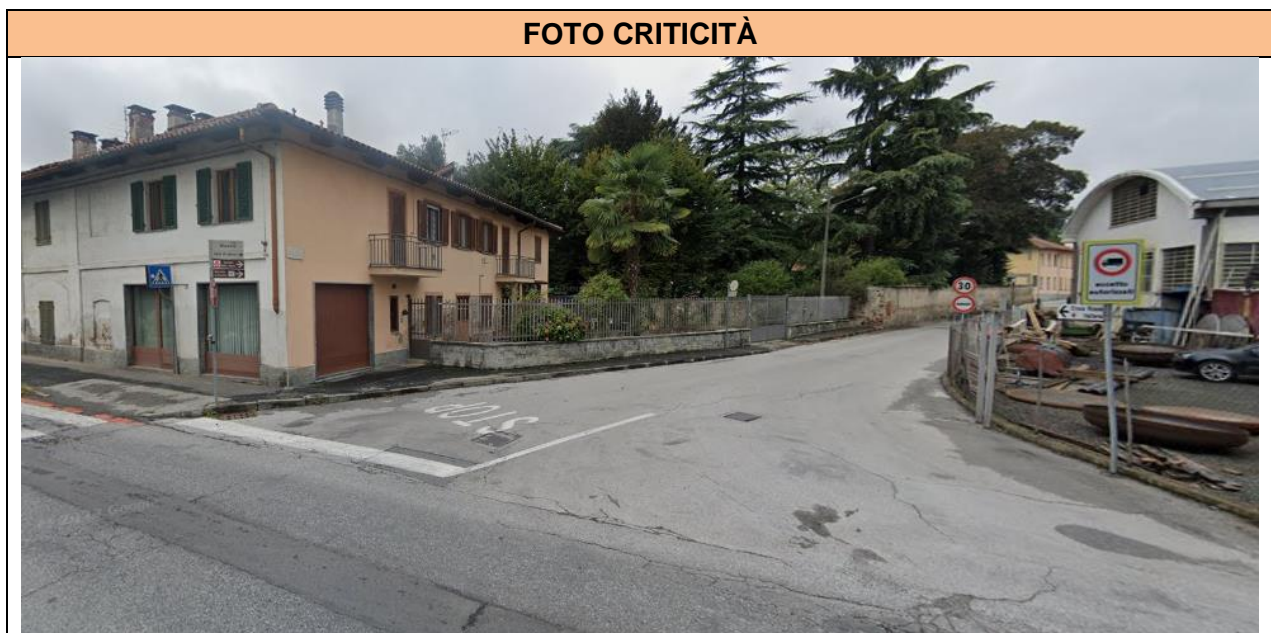
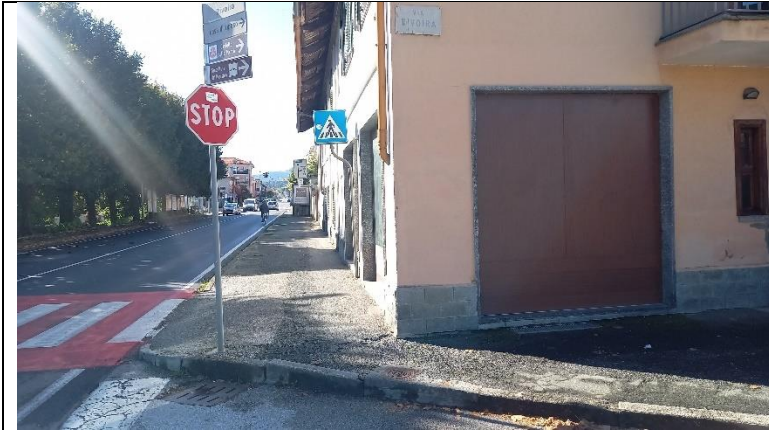
AU 9		SCHEDATURA SPAZI / PERCORSI PUBBLICI
n. 9.7	UBICAZIONE:	Tratto SP589: intersezione con Via Rivoira
	TIPOLOGIA CRITICITA':	Assenza di attraversamento pedonale a raso, - Dislivello causato da gradino di 2,5/20 cm
	DESTINAZIONE D'USO:	Percorso pedonale

A. RAGGIUNGIBILITÀ - ORIENTAMENTO		
	SÌ	NO
Parcheggi per disabili		X
Segnaletica verticale		X
Segnaletica orizzontale		X
Parcheggio raccordato a percorso pedonale		X
Fermata mezzi pubblici nelle vicinanze	X	
Pavimentazione tattile		X
Segnaletica acustica		X
NOTE		
B. CARATTERISTICHE		
	SÌ	NO
Pavimentazione compatta e antisdrucchiolevole	X	
Segnaletica chiara e leggibile		X
Dimensioni adeguate	X	
Raccordi adeguati		X
Pavimentazione tattile		X
Ostacoli		X
Corrimano		X
NOTE		
Assenza di attraversamento pedonale a raso e dislivello causato da gradini di 2,5/20 cm.

Presenza di gradino per raccordo la pedonale esistente

Nuova realizzazione di attraversamento pedonale a raso, tramite adeguamento dei raccordi al percorso pedonale esistente ad evidenziare la delimitazione tra sede pedonale e carrabile; realizzazione di zebraure di larghezza minima 250 cm. La pavimentazione utilizzata nell'attraversamento sarà la medesima già presente.

Eliminazione del dislivello tramite asporto di materiale per raccordo dei percorsi pedonali realizzando rampe di pendenza preferibilmente non superiore al 5%.

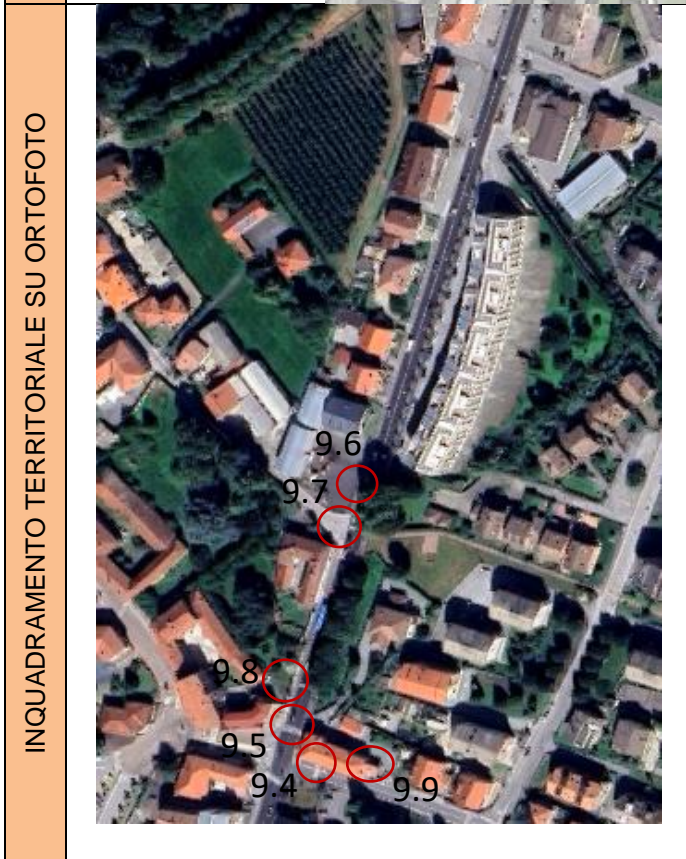
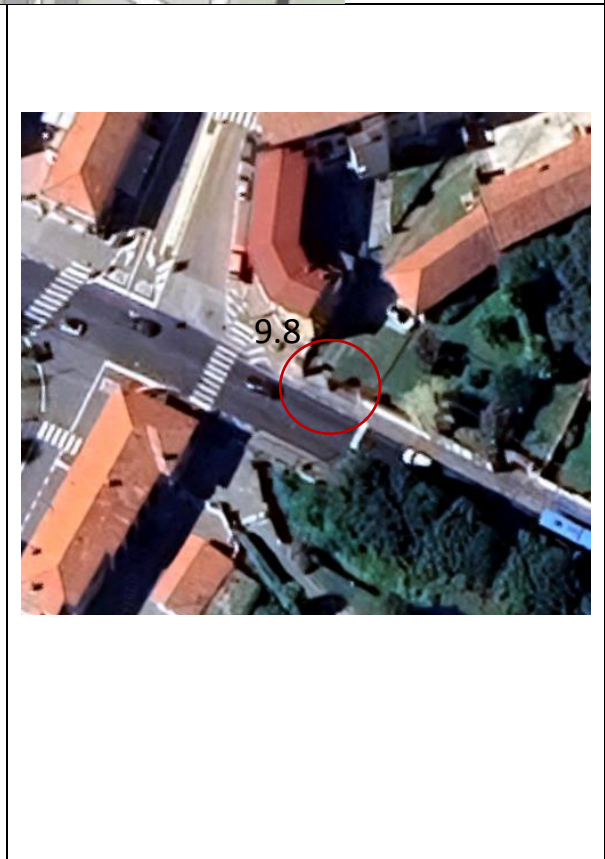
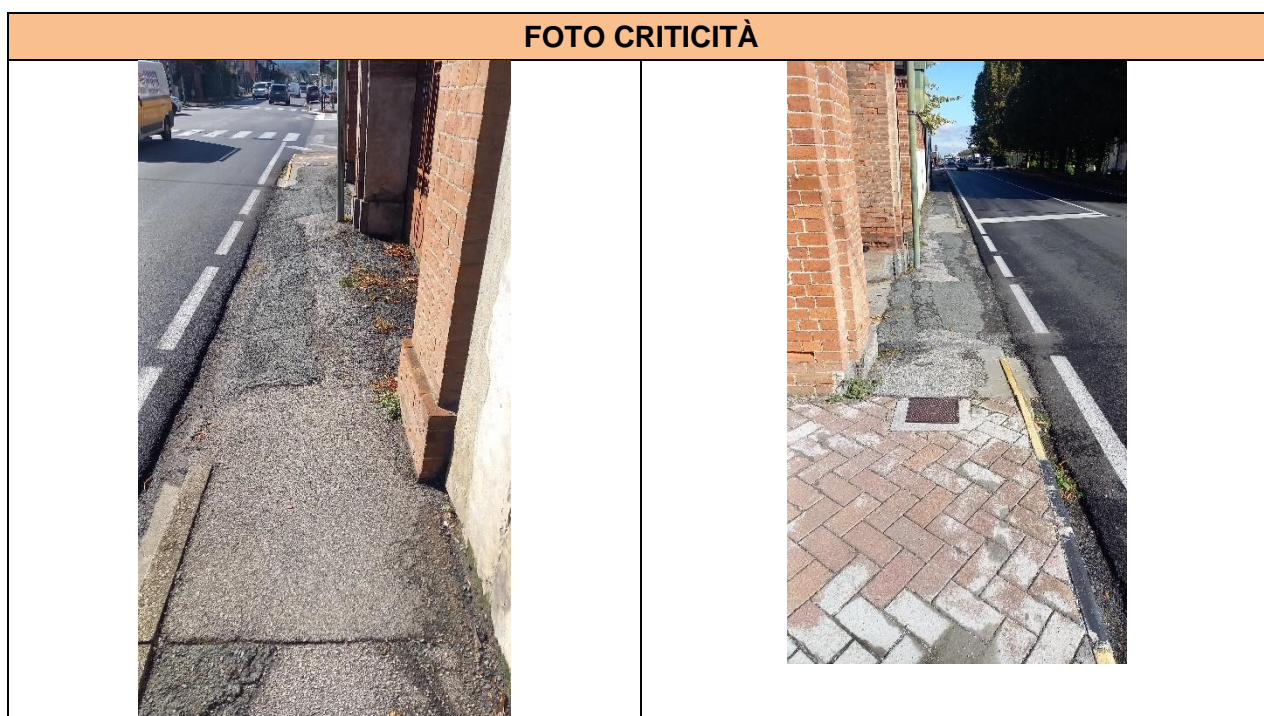
AU 9		SCHEDATURA SPAZI / PERCORSI PUBBLICI
n. 9.8	UBICAZIONE:	Tratto SP589: percorso pedonale direzione Cuneo
	TIPOLOGIA CRITICITA':	Pavimentazione percorso pedonale sconnesso, accesso carraio inadeguato.
	DESTINAZIONE D'USO:	Percorso pedonale

A. RAGGIUNGIBILITÀ - ORIENTAMENTO		
	SÌ	NO
Parcheggi per disabili		X
Segnaletica verticale		X
Segnaletica orizzontale		X
Parcheggio raccordato a percorso pedonale		X
Fermata mezzi pubblici nelle vicinanze	X	
Pavimentazione tattile		X
Segnaletica acustica		X
NOTE		
B. CARATTERISTICHE		
	SÌ	NO
Pavimentazione compatta e antisdrucchiolevole		X
Segnaletica chiara e leggibile	X	
Dimensioni adeguate	X	
Raccordi adeguati		X
Pavimentazione tattile		X
Ostacoli		X
Corrimano		X
NOTE		
Pavimentazione percorso pedonale sconnesso, accesso carraio inadeguato

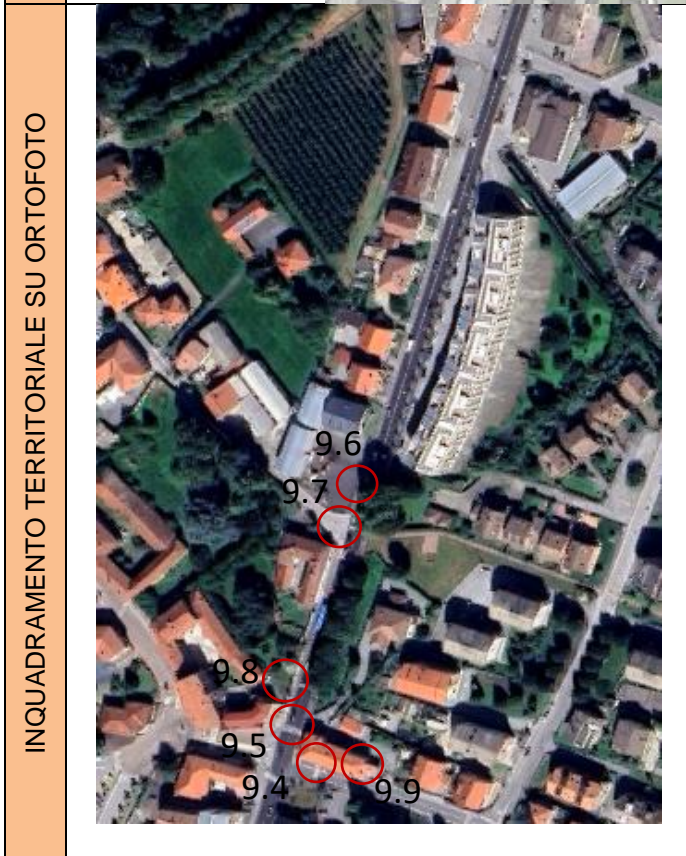
AU 9	SCHEMATURA SPAZI / PERCORSI PUBBLICI	
n. 9.9	UBICAZIONE:	Tratto SP589: percorso pedonale direzione Cuneo
	TIPOLOGIA CRITICITA':	Assenza di percorso accessibile - Marciapiede rialzato esistente dimensioni inadeguate (sottodimensionato).
	DESTINAZIONE D'USO:	Percorso pedonale Via della Stazione

A. RAGGIUNGIBILITÀ - ORIENTAMENTO		
	SÌ	NO
Parcheggi per disabili		X
Segnaletica verticale		X
Segnaletica orizzontale	X	
Parcheggio raccordato a percorso pedonale		X
Fermata mezzi pubblici nelle vicinanze	X	
Pavimentazione tattile		X
Segnaletica acustica		X
NOTE		
B. CARATTERISTICHE		
	SÌ	NO
Pavimentazione compatta e antisdrucchiolevole	X	
Segnaletica chiara e leggibile	X	
Dimensioni adeguate		X
Raccordi adeguati		X
Pavimentazione tattile		X
Ostacoli		X
Corrimano		X
NOTE		
Assenza di percorso accessibile - Marciapiede rialzato esistente dimensioni inadeguate (sottodimensionato). Lunghessa intervento circa 40,00 mt

Realizzazione a fianco del percorso esistente, di una nuova pavimentazione pedonale, identica alla preesistente, aumentando la larghezza complessiva del percorso. Per consentirne l'uso da parte di persone in carrozzina, la larghezza minima dovrà essere di cm. 100/120.

La superficie calpestabile sarà compatta ed omogenea. Le fugature prive di risalti e non superiori a cm. 0,5. La pendenza trasversale nel suo complesso non dovrà superare l'1-2%.
